# **EDIFICIO SUPERMERCADO YCUA BOLAÑOS - BOTANICO**

## **INFORME PRELIMINAR**

**AFECTACIÓN DEL FUEGO SOBRE SECTOR DE  
LA ESTRUCTURA DE H<sub>0</sub> A<sub>0</sub> DEL  
ESTACIONAMIENTO**

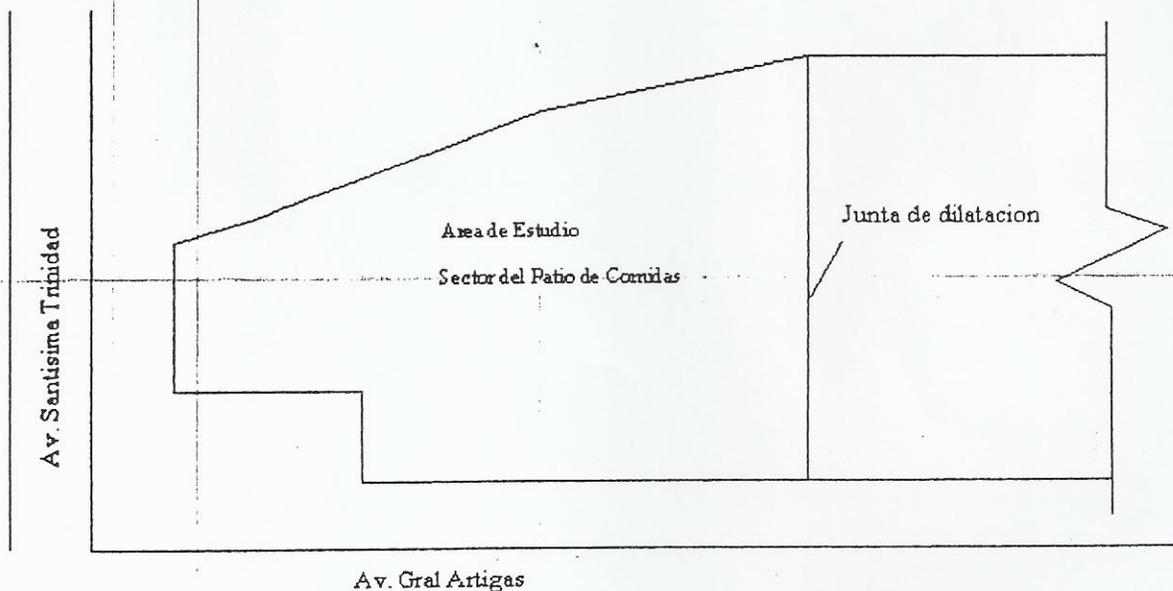
El día sábado 6 de noviembre del presente año nos constituimos en la obra, el Ing. Sergio Gavilán, y los señores Ricardo Lucero, Milciades Campuzano, a fin de realizar los levantamientos de datos de la obra, el área específica de estudios para de la estructura se inicia desde la entrada por la Av. Santísima Trinidad hasta la primera junta de dilatación, la estructura consta de losas con vigas longitudinales y vigas transversales, en el esquema que se presenta a continuación se indica el área específica de estudios.

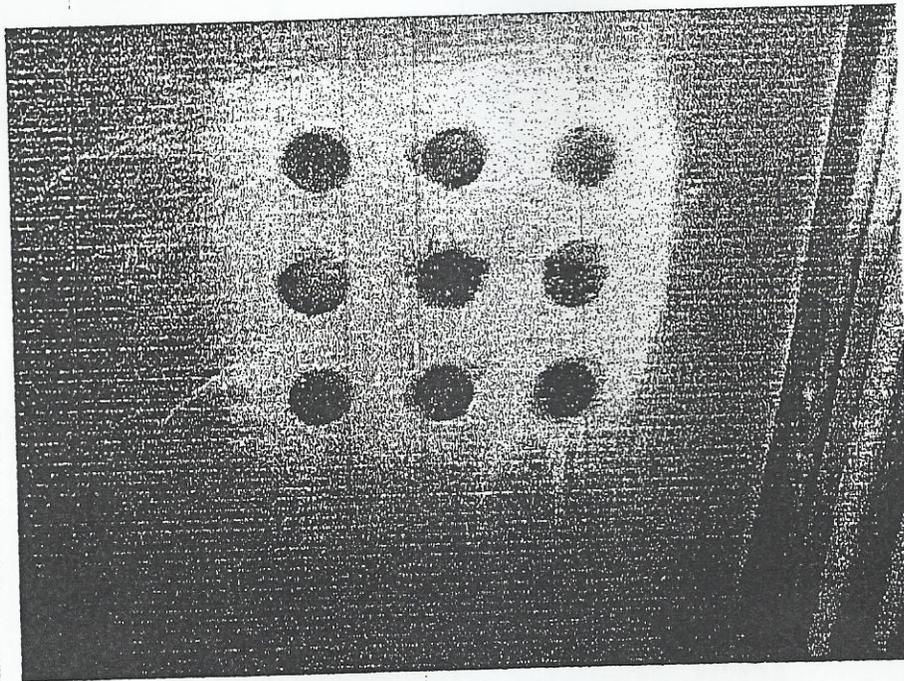
Superficie de Losa preparada para realización de Ensayo de Ultrasonido

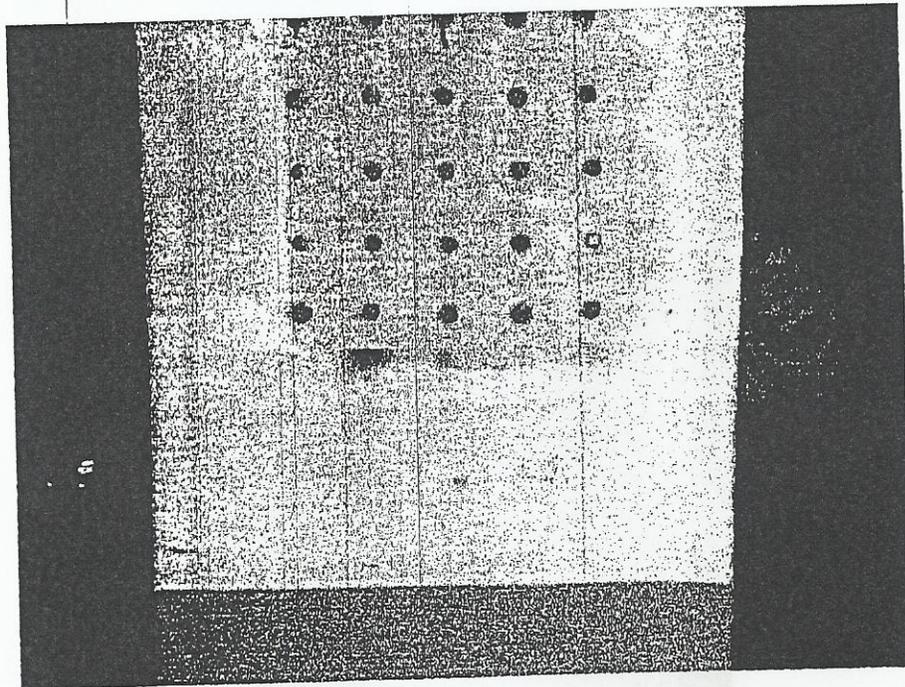
Realización de Ensayo de Ultrasonido en Pilar. Medición Directa

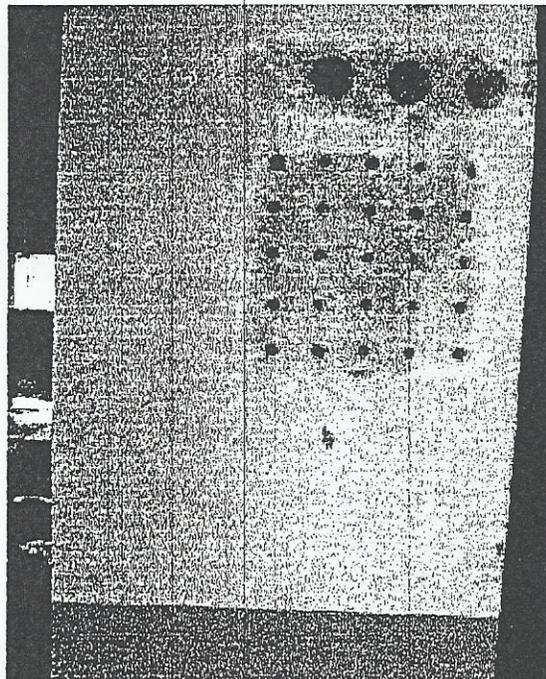
Pilar con superficie preparada para ensayos de Esclerometría y Ultrasonido
