Ref: Exp. N° 2857/2020, sobre Proyecto de Restauración y Puesta en Valor de la Librería Católica de Caazapá y presupuesto estimativo.

INFORME TÉCNICO

VIAJE A LA CIUDAD DE CAAZAPÁ

PROYECTO: "Restauración y Puesta en Valor de Librería Católica Caazapa"
Diciembre 2019

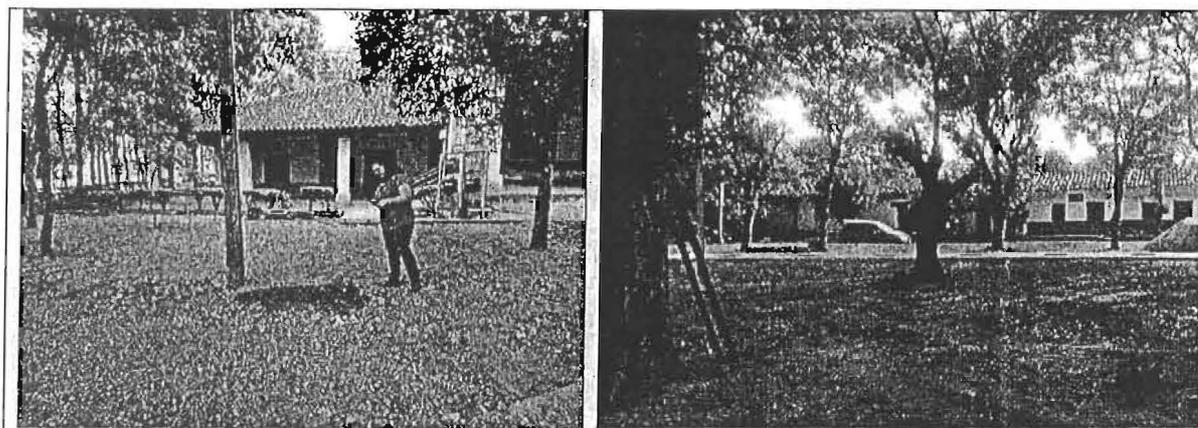
Se comprobó que las obras en la plaza de los Héroes efectivamente no impactaron ni colocaron en riesgo el sitio arqueológico, una vez que los camineros, ya en fase de conclusión, fueron construidos sobre antiguos paseos ya existentes en el lugar. Las instalaciones eléctricas para iluminación también fueron realizadas de forma muy superficial sin afectar el sitio arqueológico.

Espacios de la plaza rellenos con tierra para implantación de cobertura vegetal

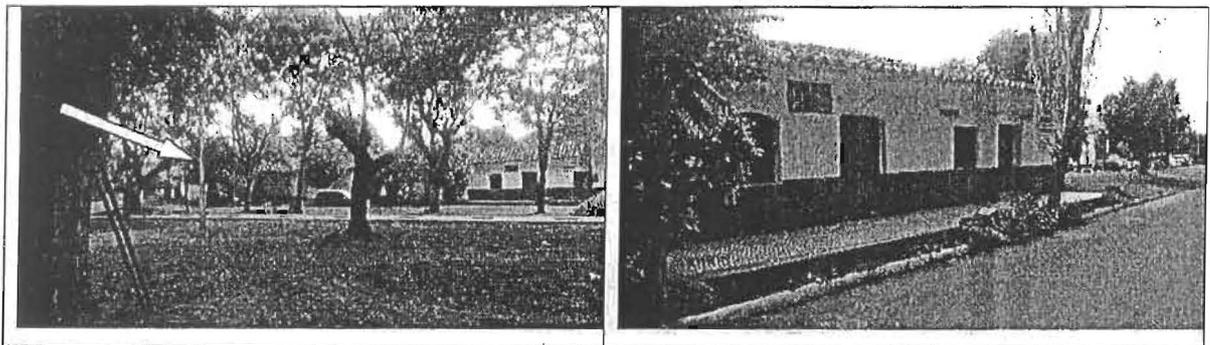
En la observación del casco histórico fue detectado el derrumbe parcial de un edificio que hace parte de una tira de casas. Este edificio está bajo responsabilidad de la Iglesia y representa serio riesgo de pérdida irreparable, en caso de derrumbe, lo que puede ser provocado por una próxima lluvia, considerando el estado de las tejas.

Conjunto de Tira de Casas. Flecha de la foto de la izquierda indica el local del inmueble en peor situación de conservación

- Verificación general de toda la casa de tira de esta calle para verificación de eventuales patologías que puedan estar presentes y extenderse a los sectores que aún se encuentran íntegros
- Relevamiento de toda la tira de casas para inventario e, eventualmente, ser promovido a patrimonio nacional
- Proyecto de intervención inmediata de forma a estancar el deterioro del bien
- Elaboración de un proyecto de intervención general en todos los puntos que la tira de casas lo exija. Protocolo de intervención
- Este protocolo debe ser elaborado por un especialista en restauración de bienes inmuebles.

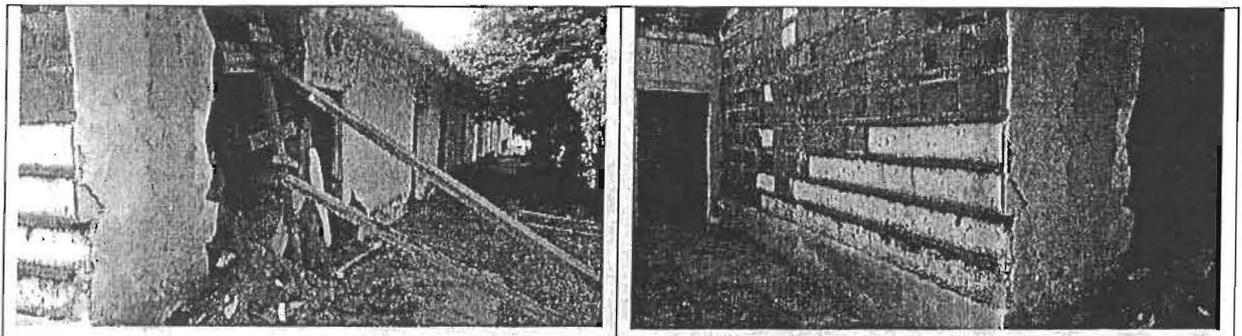
Conjunto de Tira de Casas y el inmueble de esquina, a pesar de apuntalamiento desmoronó por filtración de aguas de lluvia a partir de tejas rotas.

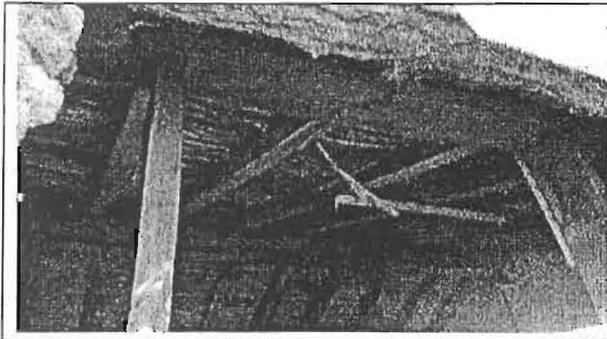
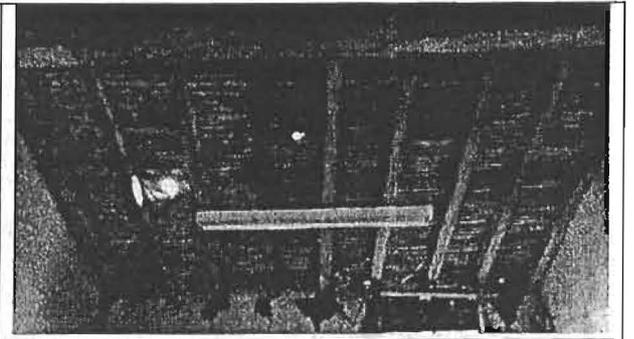
Apuntalamiento realizado solo en tres tirantes. A pesar de no haberse atacado para la eliminación de las patologías el tejado se mantuvo firme gracias a la improvisación del apuntalamiento.

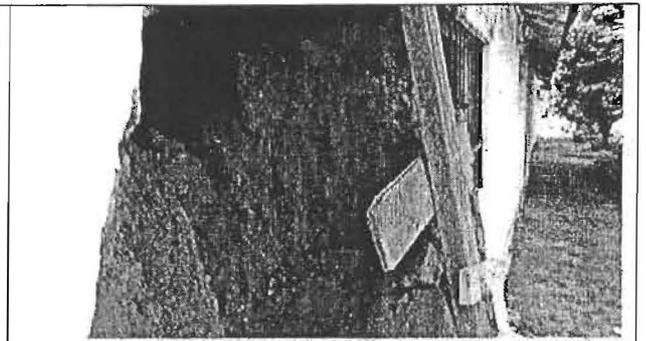
Abandono del inmueble contribuye para una destrucción más acelerada del bien.
