Nota SNC/SG N° 293 /2022

DICTAMEN DGAJ N° 35 /2022.-

INFORME DBC N° 08/2021

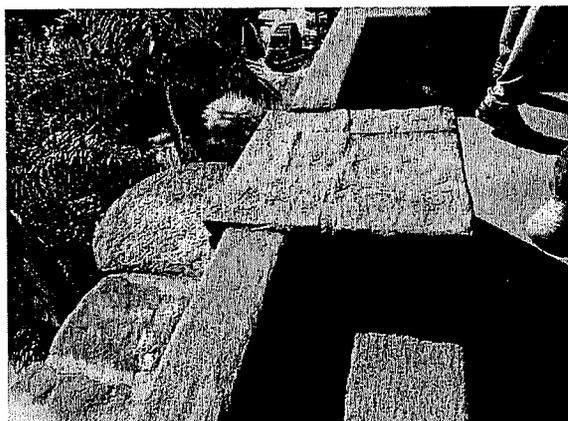
IMAGEN 3: Vista actual. Se verifica el desmonte de la pilastra que soportaba las campanas.

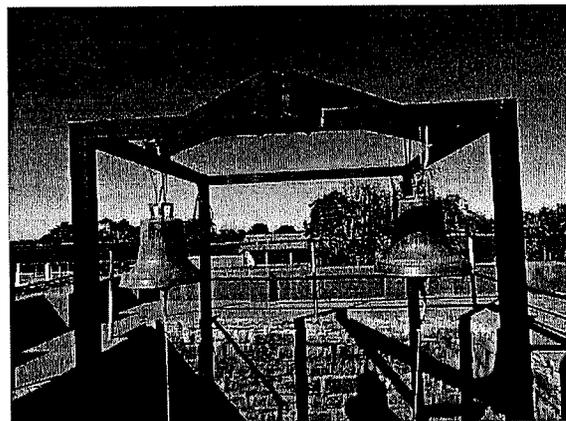
IMAGEN 4: Ubicación actual de las campanas en el remate de la estructura metálica incorporada.

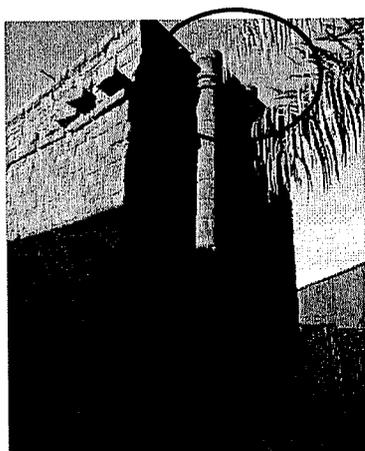
Como consecuencia de dichas intervenciones se generó un daño al Bien debido a la alteración de la imagen incorporada en el imaginario de la comunidad santaroseña y de la Nación.

IMAGEN 5: Imagen actual. Las campanas son imperceptibles desde el exterior. La intervención alteró la imagen y consecuentemente el valor simbólico del bien.

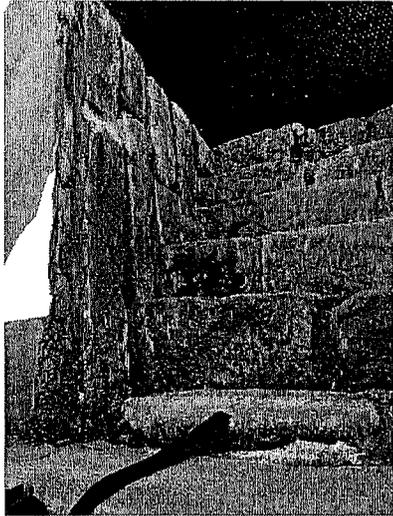
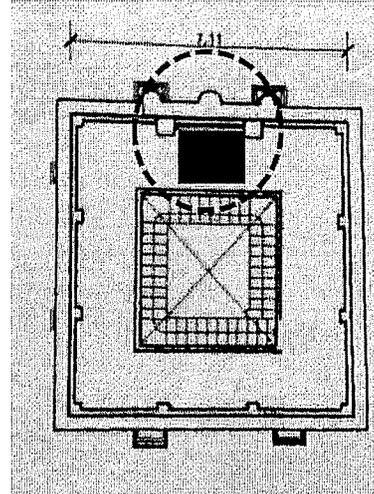
3.13. La introducción de una escalera en el muro, con el desmonte de los componentes del mismo, generando una alteración a su estado inicial. Se carecen de registros del proceso de ejecución, además, **NO** forma parte de las intervenciones previstas en el Protocolo aprobado.

Escalera introducida con el desmante de piezas del muro.

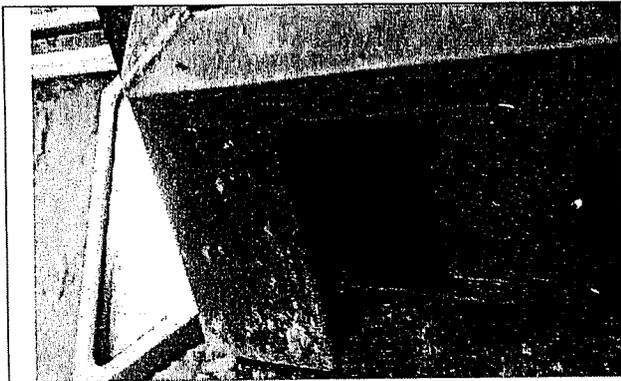
F.19: Detalle con aproximación del apoyo.

Esta escalera, de acuerdo con las observaciones in loco, presenta serios problemas de seguridad. Se observa la discrepancia entre el proyecto presentado y el elemento construido, completamente fuera de las especificaciones dadas por el diseño.

El anclaje de las gradas en la estructura vertical, de hierro, en el momento de su uso, ayuda en la inestabilidad del conjunto y con el tiempo irá fragilizando los puntos de suelda de sus componentes. Es necesario, por principio estructural y por ende, de seguridad, considerando su uso, visitas y campanario, instalar los elementos necesarios para que se obtenga mayor rigidez en toda su extensión.

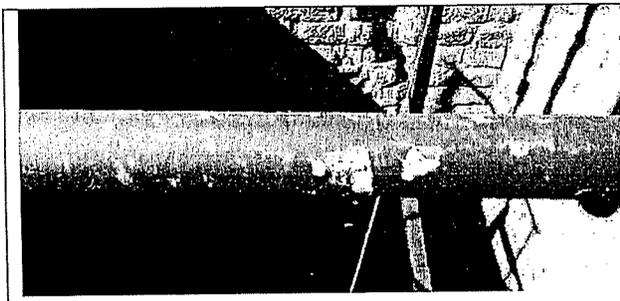
F.21: Pérdida de pintura. Sin preparación, sin base de protección.

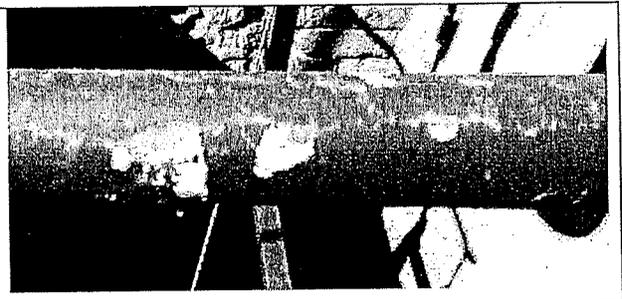
F. 22: Detalle. Observar diversas capas de pintura.

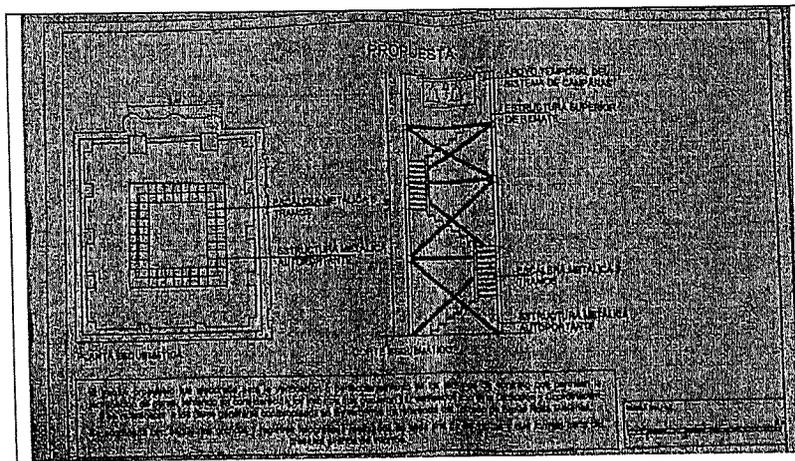
F. 23: Imagen de la propuesta de escalera. Lamina 5. Diferente de la escalera instalada.

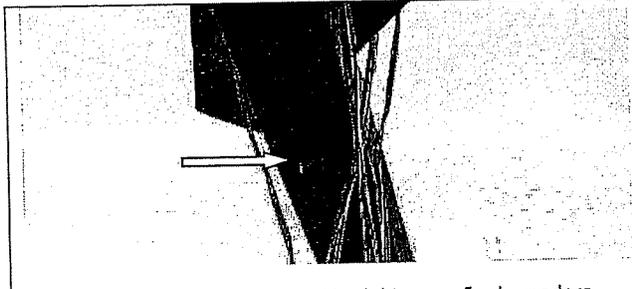
F.28: Imagen de tuerca de fijación del travesaño de madera.

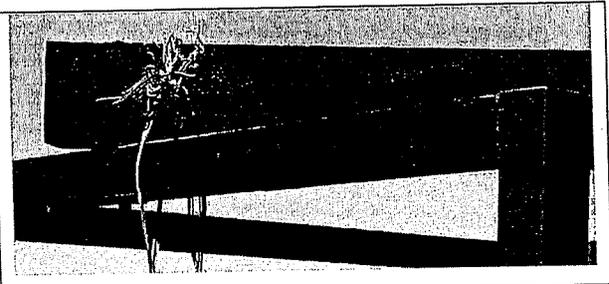
F. 29: Detalle de nudo en el alambre.

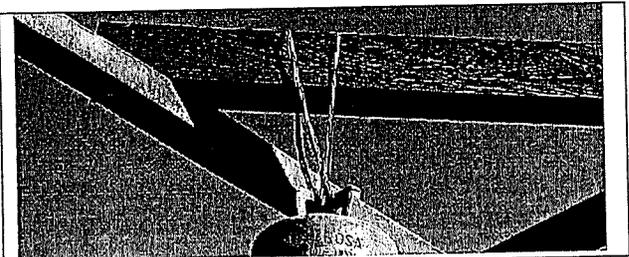
F. 31: Detalle. Ídem imagen anterior.

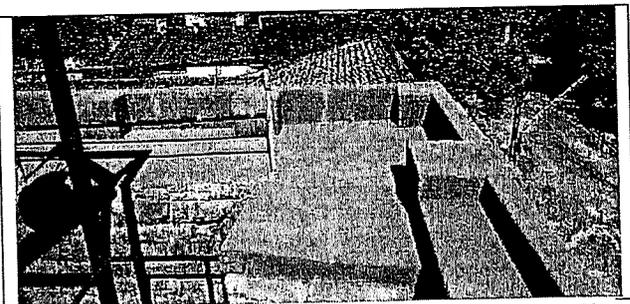
No se observan en ninguna de las dos planillas de presupuesto referencias sobre la implantación de baranda de protección en el referido nivel del edificio. Este es otro ítem que la ciudadanía reclama cuando hace referencia a la entrega de una obra que aún no está concluida. Es necesario retirar los restos de la antigua baranda y sustituirla por otra similar.

F. 33: Tramo lateral con restos de baranda. Otro sin protección.

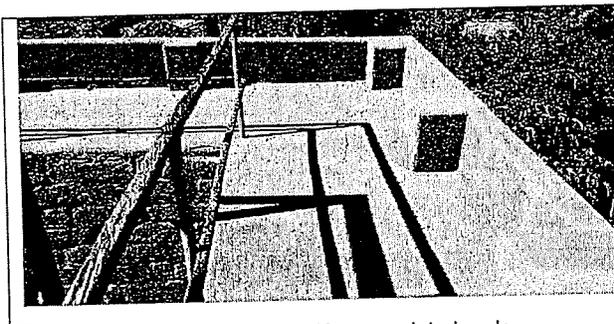
F.34: Tramo aún con protección, pero deteriorado.

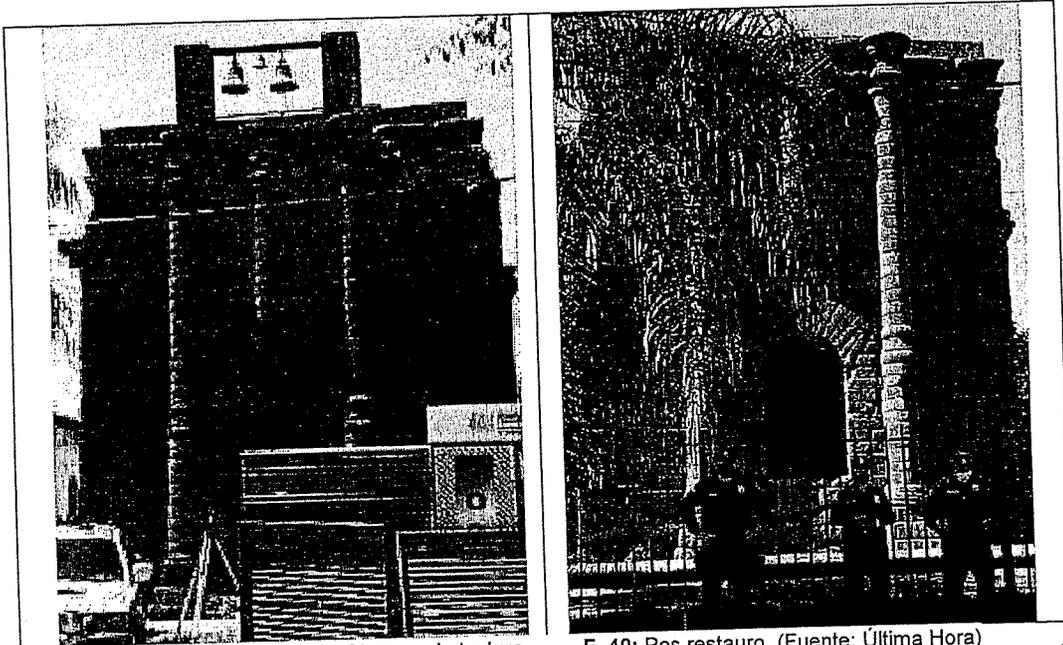
Lo que se coloca en duda, y con mucha preocupación, es sobre la reversibilidad de los materiales y productos utilizados para alcanzar esta coloración.

F.39: Antes de la restauración. Observar la textura.
Fuente: (Última Hora).

F. 40: Pos restauro. (Fuente: Última Hora)

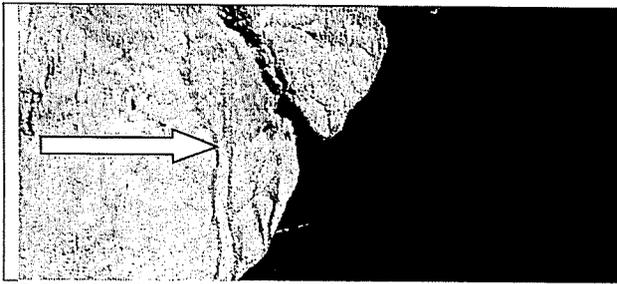
F.56: Idem foto 50

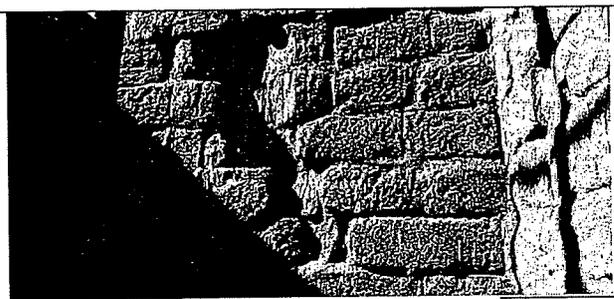
F.73: Laguna importante que podría ser recuperado.

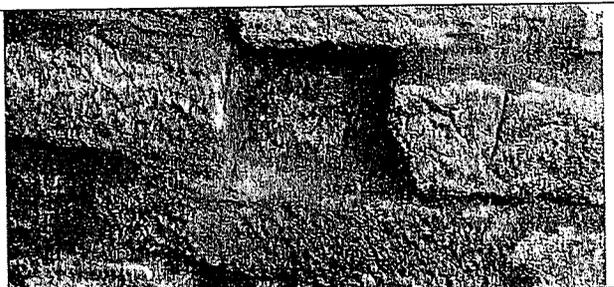
F.75: Necesidad de injerto por finalidad estética.
