Nota SNC/SG N° 689 /2020

## INFORME DE LA SITUACIÓN DE LOS MUROS ALEDAÑOS AL CENTRO CULTURAL DE LA REPÚBLICA EL CABILDO.

Asunción, 15 de enero de 2020

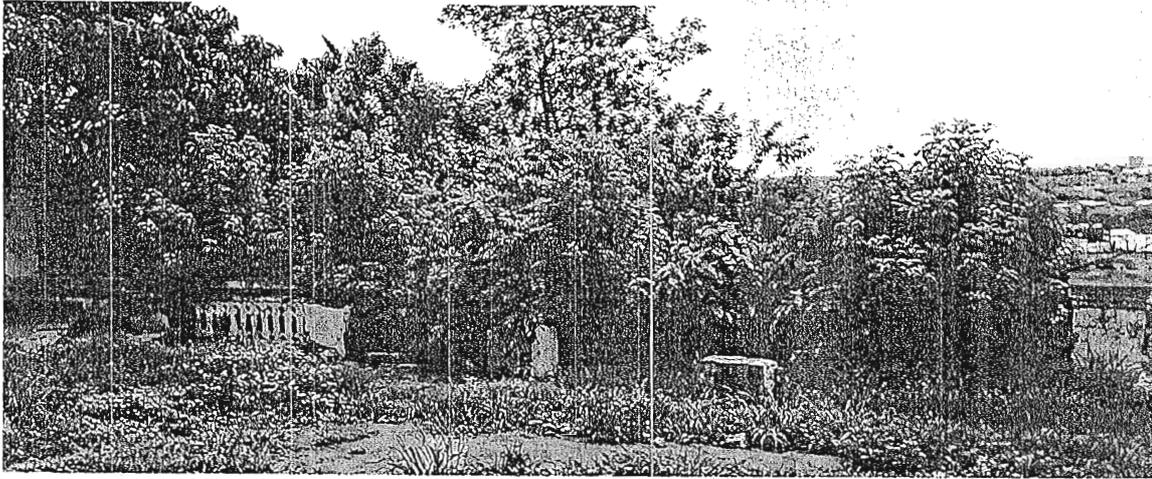
Se observa desplome de partes componentes en tramos

Por las situaciones descritas, esta parte ha recomendado a los funcionarios municipales no realizar ninguna vibración ni obras que puedan comprometer al debilitado muro.

Asimismo, por ser considerado un elemento patrimonial a ser conservado, sugiero realizar las gestiones ante el MOPC para que se pueda elaborar un estudio estructural que arroje la manera de subsanar el debilitamiento estructural y asentamientos diferenciales que se han observado a simple vista.

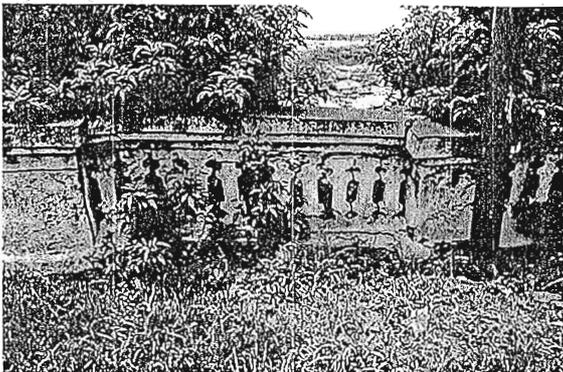
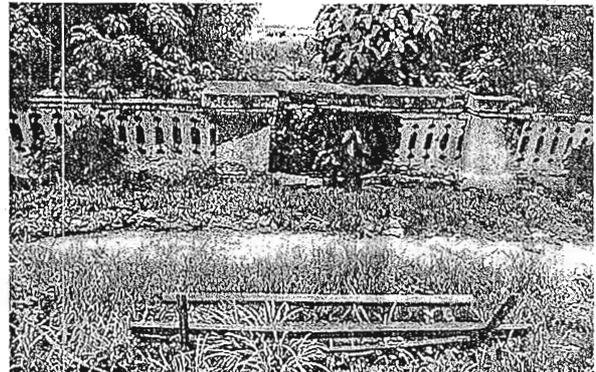
Rajaduras, asentamientos diferenciales, componentes faltantes.

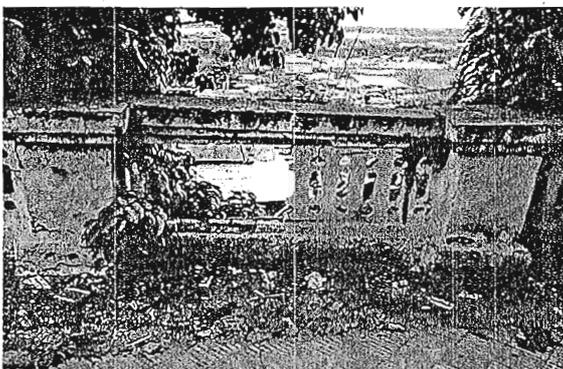
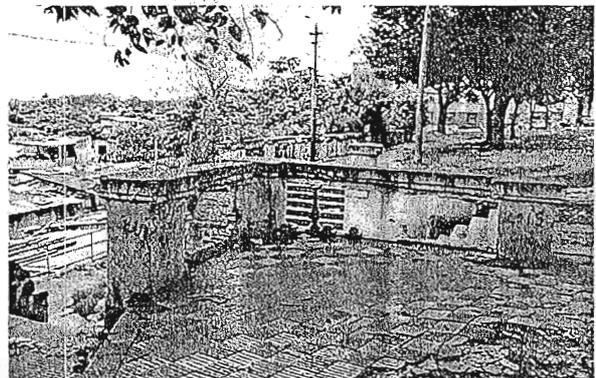
- Se ha visualizado el desplome de las partes componentes en diversos tramos. Fragmentos de las partes caídas de ladrillos se observan en el pavimento circundante.
- Se ha notado importantes rajaduras y asentamientos diferenciales con riesgo de colapso estructural a lo largo de los muros.
- Partes faltantes (balaustres), vigas colgantes.
- Naturaleza circundante que ha afectado la estabilidad del muro en toda su extensión.
- Falta de conservación
- Riesgo de colapso hacia el sector denominado "Chacarita". Es preocupante el daño estructural que a simple vista se observa, ya que del otro lado del muro se encuentran construidas y adosadas casas provisionales y en el caso de que se produzca un desprendimiento de materiales hacia ese sector, esta situación podría poner en riesgo a las personas que habitan esas edificaciones informales.
