Objeto: Expediente SNC N° 1020/7/07/2021. Recurrente: Ministerio de
Agricultura y Ganadería. Remitir informe respecto al inmueble de
la Ex OFAT.

INFORME SOBRE INMUEBLE CON CTA.CTE.CTRAL. N°: 12-0339-08, 12-0339-09 y 12-0339-10

Es importante acotar que para el análisis se ha hecho un relevamiento fotográfico detallado de las construcciones existentes: (En Rojo: edificios de valor patrimonial)

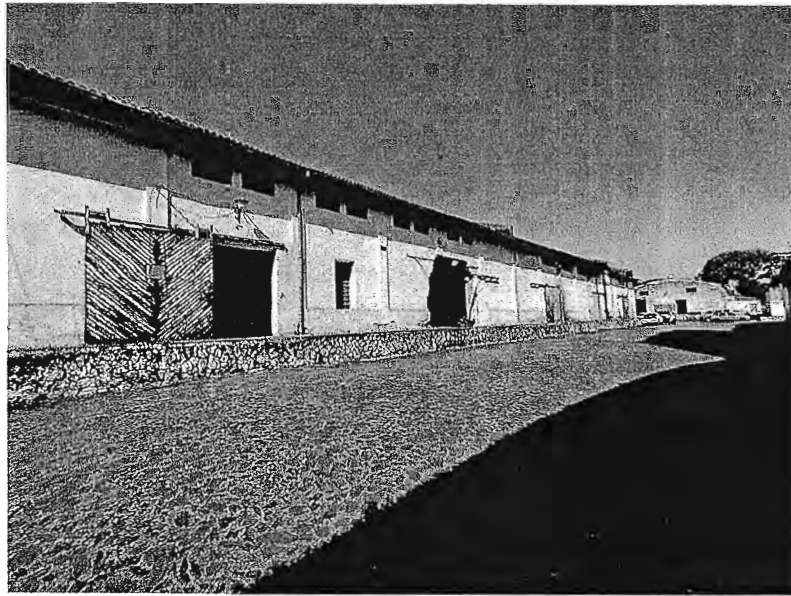
Otro aspecto importante es la circulación con empedrado. Se recomienda que sea preservado.

Otro aspecto a conservar es la circulación con empedrado.-

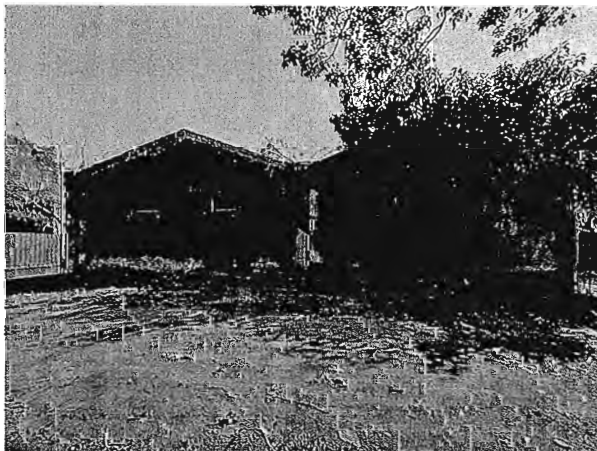
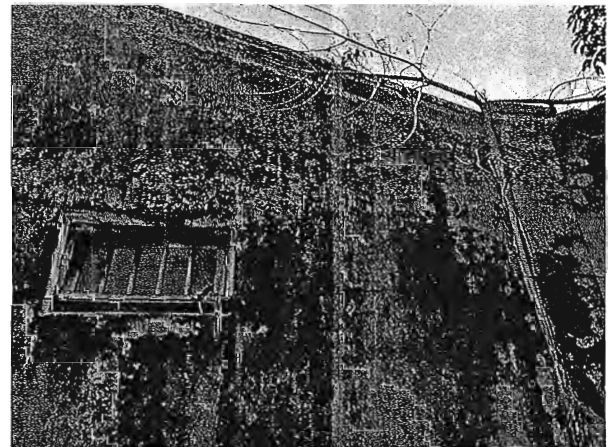
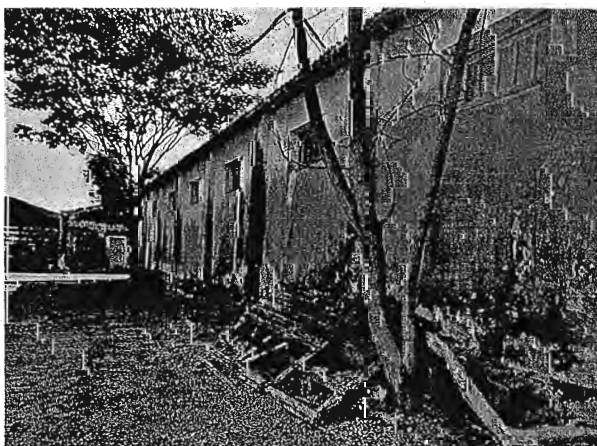
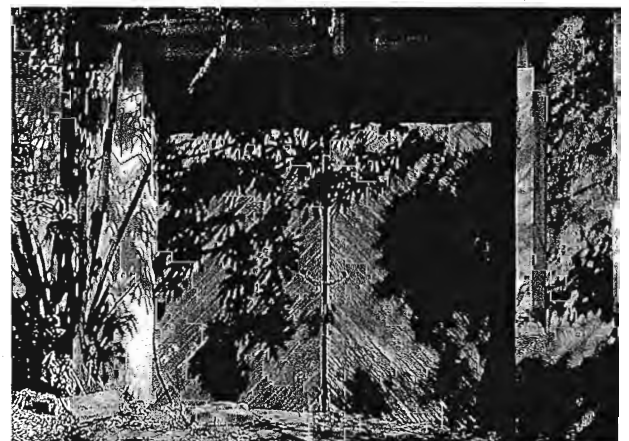
9. Galpón (de valor patrimonial)

Se observan tipos de aberturas utilizadas, tipología fabril con su correspondiente modulación.

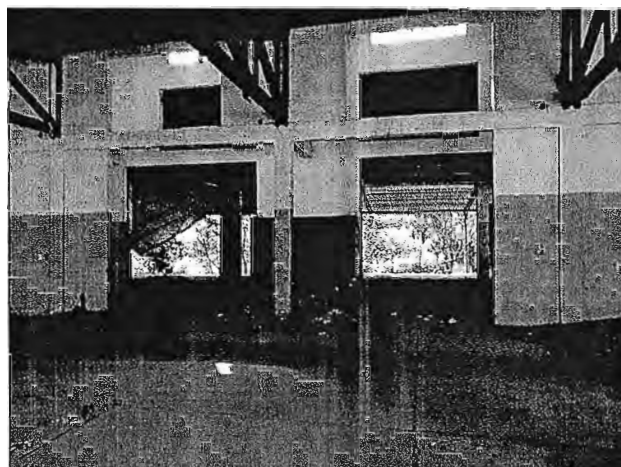
10. Galpón – Ex Taller del MAG. Se sugiere la restauración de los módulos, cabriadas, techos. Su implantación es posterior a las estructuras fabriles originales.

Parte del techo caído

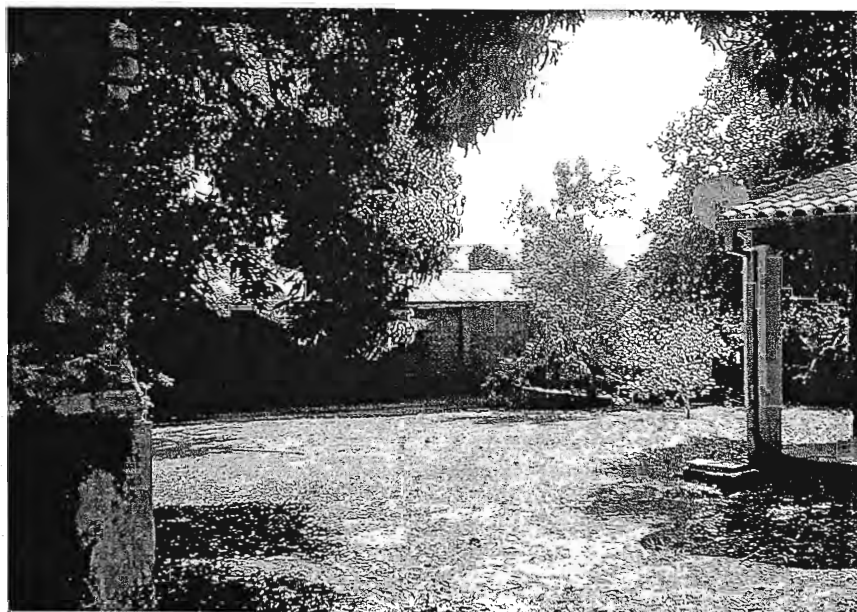
13. Tinglado. Agregado.

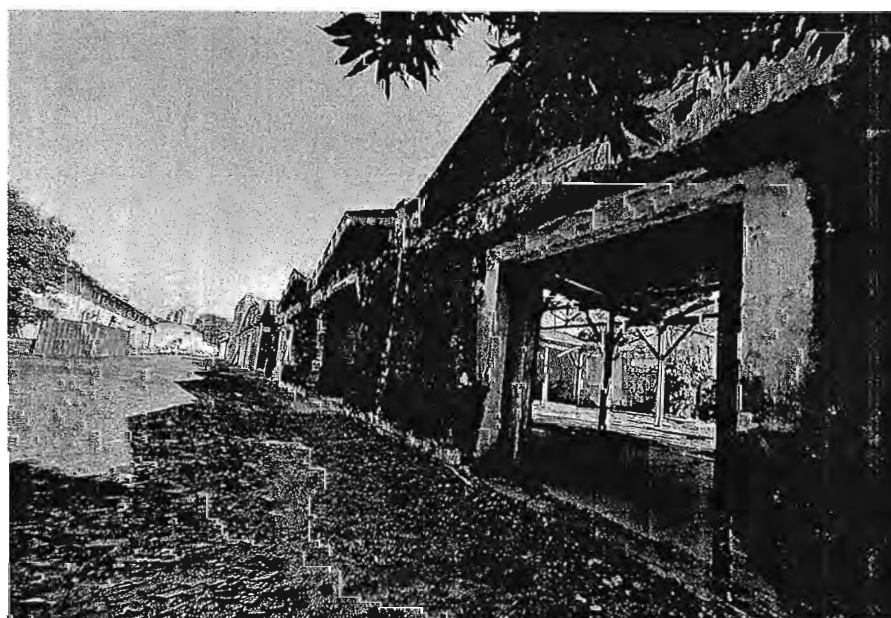
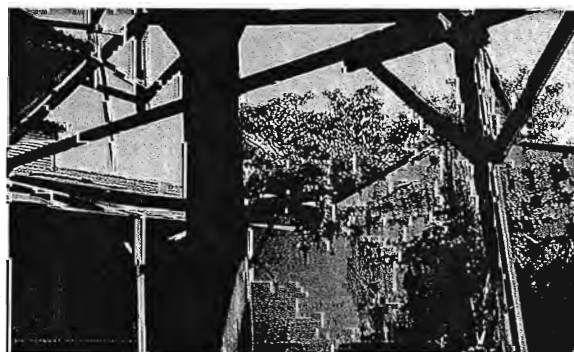
14. Galpón sin uso. Gran parte destechado, con riesgo de colapso de todo el techo. Se plantea la preservación de esta tipología. Se sugiere apuntalamiento.

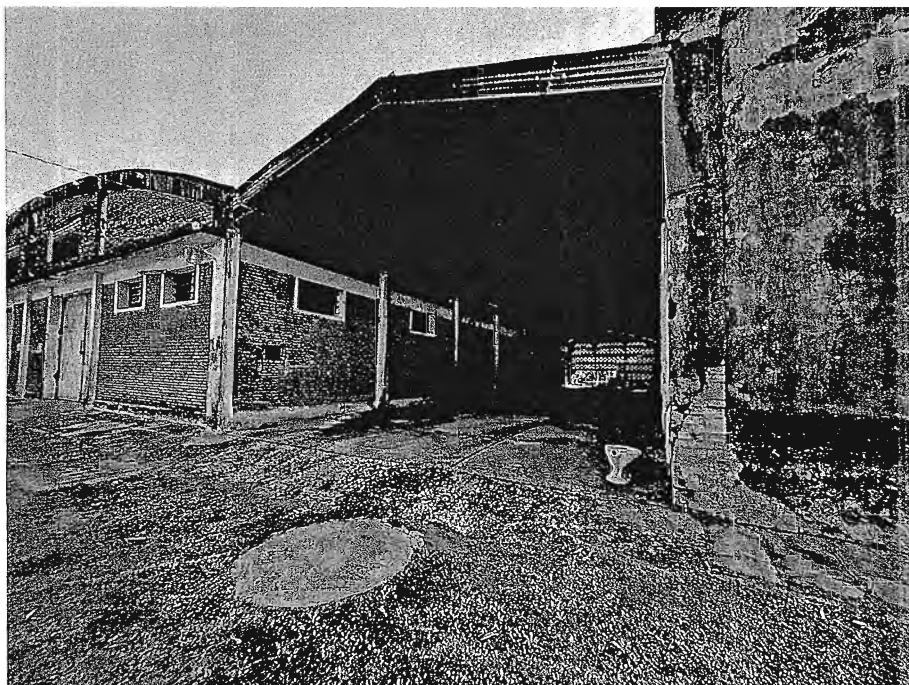
15. Bloque sin uso. Agregado posterior.

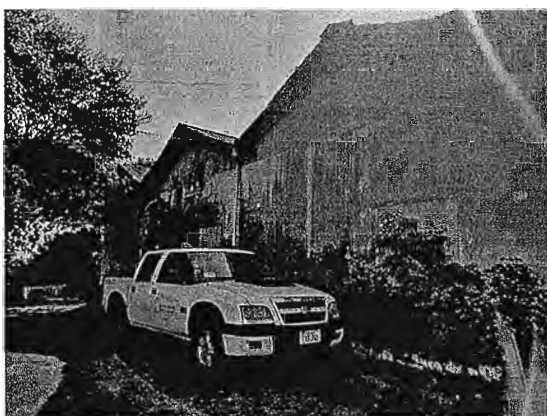
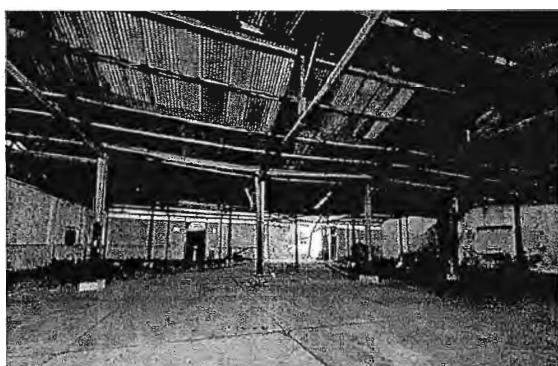
18. Galpones sin uso. Se plantea la restauración de las estructuras que actualmente presentan riesgo de colapso (paredes y el techo). Se sugiere apuntalamiento preventivo. (A preservar)

Interior. Se observan modulación con estructuras de madera.

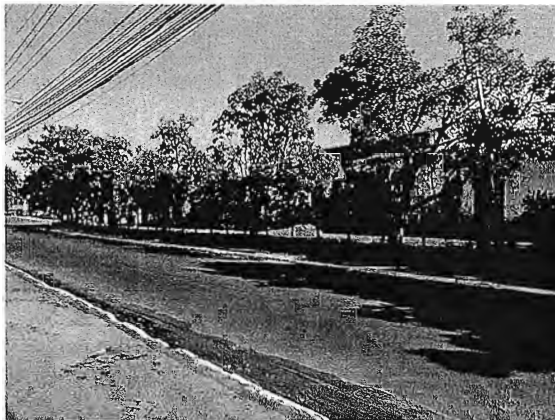
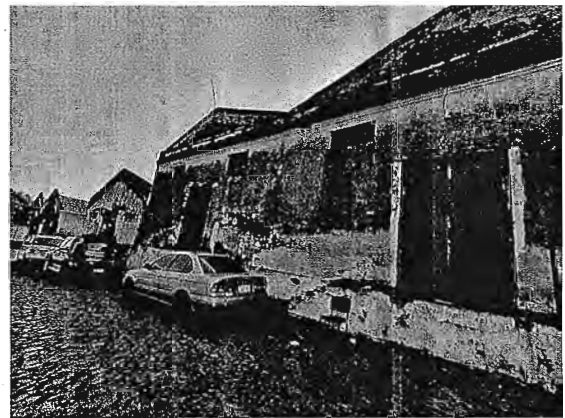
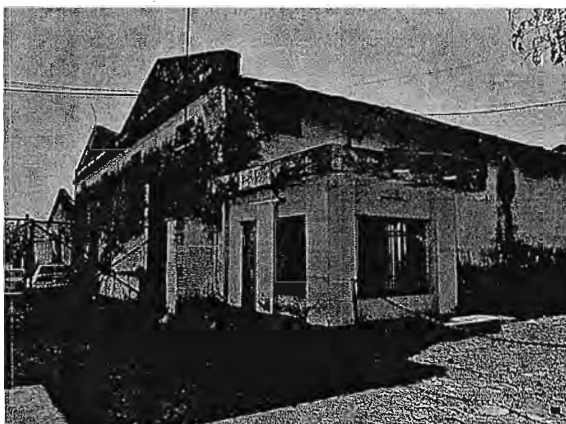
20. Galpones sobre Avda. Artigas. Con valor patrimonial tipológico.

Vista desde la Avda. Artigas

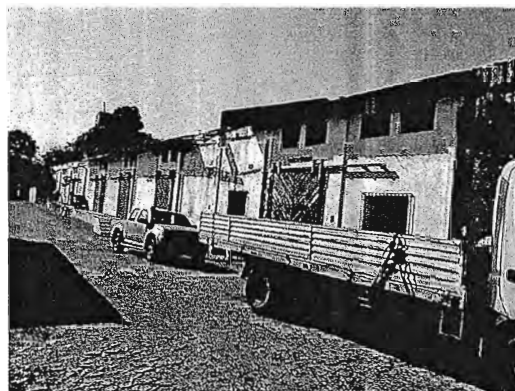
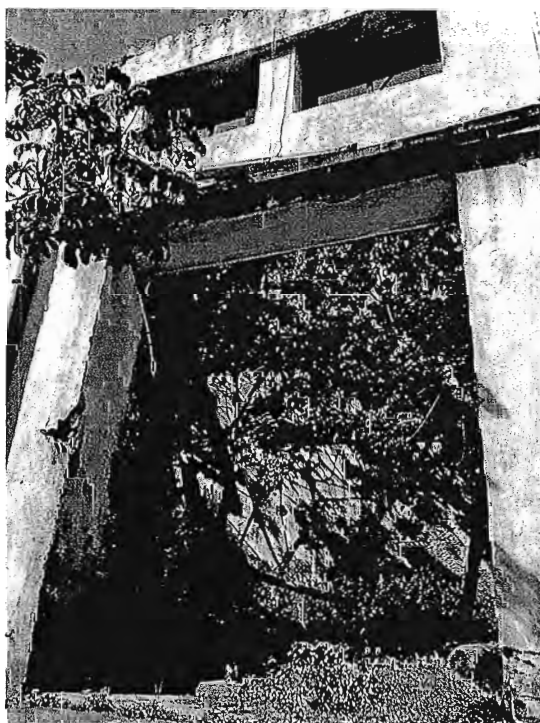
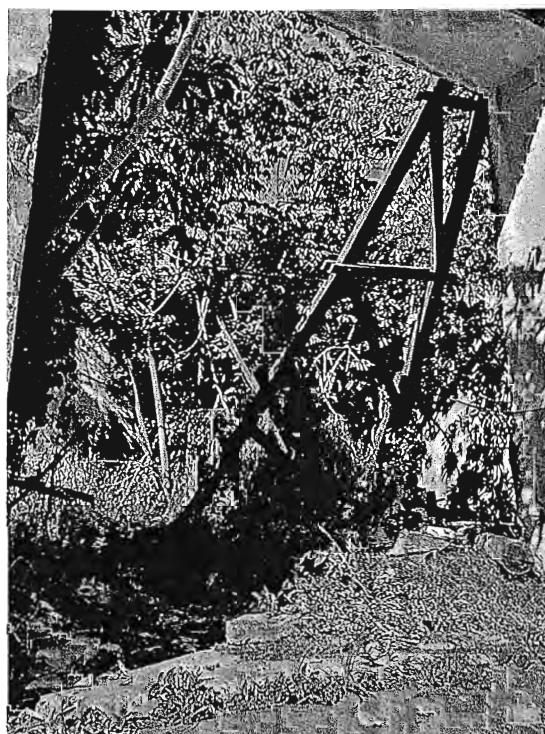
Situación de galpón N° 20. Se encuentra destechado en sectores. Con riesgo de colapso estructural de partes componentes.

Situación en sectores del galpón. Se recomienda la restauración de la estructura. Previo apuntalamiento.

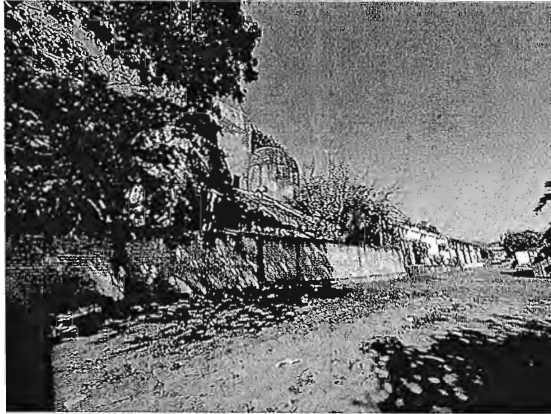
21. El Silo. De valor tipológico patrimonial.

Al final del depósito N° 20, se encuentra el Silo. Actualmente no se tiene acceso a este sitio desde el predio del MAG, sí desde la Avda. Artigas. Se encuentra ocupado por damnificados según el testimonio de un funcionario del lugar

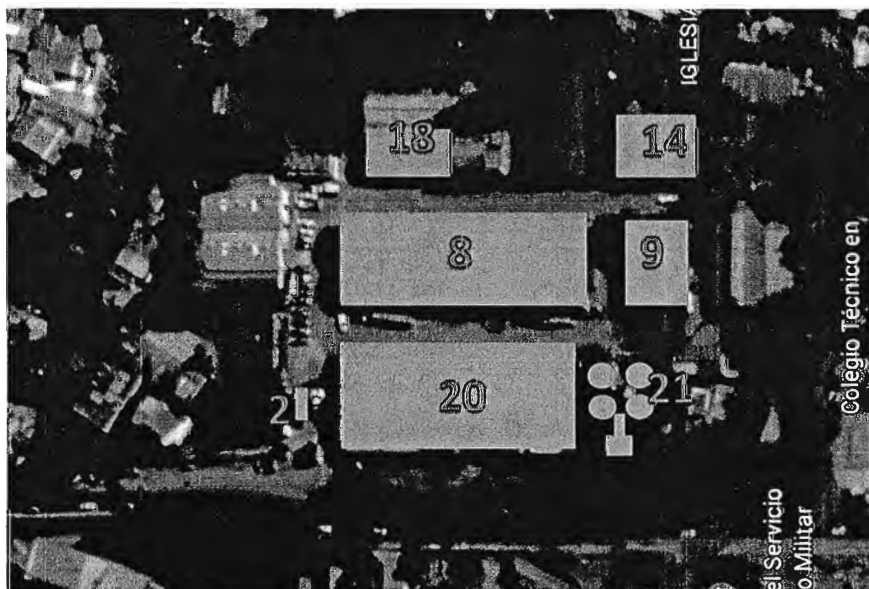
Sobre la consulta respecto al valor patrimonial del sitio de la Ex OFAT-MAG identificado como Finca N° 12.933 ubicado sobre la Avenida José Gervasio Artigas casi Avenida Saltos del Guairá de la ciudad de Asunción, se concluye que el valor de este sitio reside en el valor de conjunto que integran las edificaciones de tipología fabril que se han implantado en el terreno y en el que aún se observan la permanencia de la organización espacial primigenia del conjunto así como de elementos típicos utilizados en el lenguaje arquitectónico de la tipología mencionada. Esta Dirección, de acuerdo al análisis de las edificaciones, recomienda la preservación de las siguientes edificaciones, que se detallan en la vista aérea de implantación:

De Valor Patrimonial.

Se recomienda el apuntalamiento de las partes con riesgo de colapso, la restauración y re funcionalización de las edificaciones.
