INFO_DPO: 007-B/2022

INFORME TÉCNICO

VISITA TECNICA DE LA CIUDAD DE SAN IGNACIO GUAZÚ DEPARTAMENTO DE MISIONES

Propuesta de la Obra de Casa de Indios

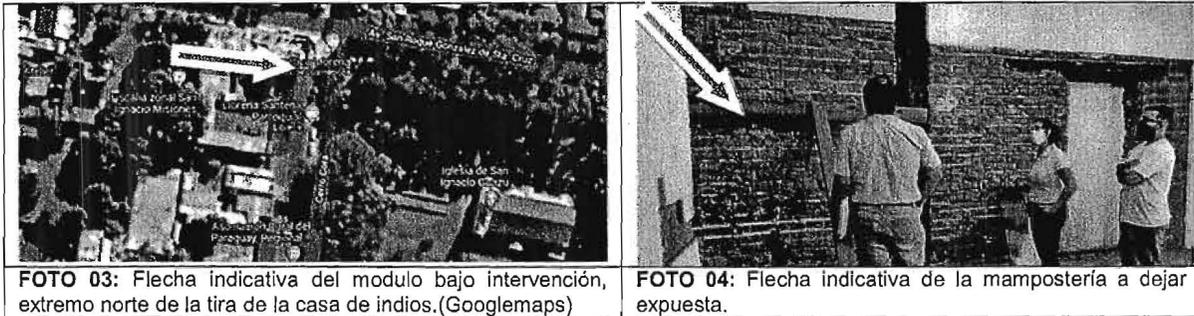
Es importante señalar que la pared que se dejará expuesta, mampostería de ladrillos de adobe crudo, se ubica en la extremidad norte del bloque de la tira de la casa de indios, en frente de la Iglesia, en el área remanente del terreno entre la nueva galería construida en la esquina de la Av. San Roque González de Santa Cruz y la calle Cerro Corá y el bloque de la tira de casas de indios.

Esta mampostería, estructural, se encuentra deformada, con su superficie convexa hacia dentro del espacio de la casa, ocasionada por el impacto de una maquina utilizada en las obras de construcción de la nueva galería de esquina, lateral a esta tira de casa de indios. Para la conservación, integridad y seguridad de esta mampostería se propone instalar una estructura metálica de soporte de este elemento, solución prevista en el proyecto aprobado por la SNC/DGPC.

Sobre las soluciones propuestas en el proyecto, sobre la no exposición de elementos constructivos anteriormente revestidos y, consecuentemente protegidos, se propone el estudio por parte de los autores responsables por los proyectos, pero no representa necesariamente una exigencia sine qua non que desde esta SNC no se permita la habilitación del inmueble.

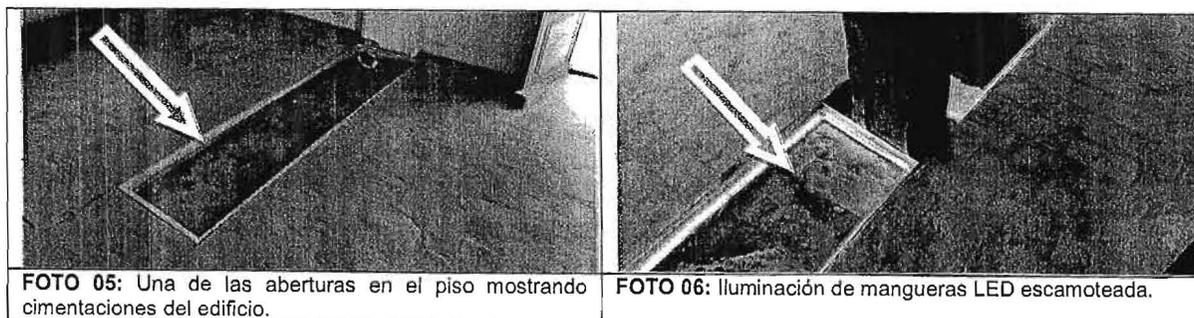
Las “cajas” resultantes de la solución dada para la exposición de las bases de esta construcción son objetos que podrán acelerar el proceso de pulverización de los elementos cerámicos y se verá agravado por el hermetismo de estas “protecciones”, con iluminación artificial –que producen calor- y cubiertas con láminas de vidrio.

Este vidrio, “tapa” de la caja, producirá un efecto estufa o invernadero, concentrando la humedad condensando el vapor en el vidrio y goteando sobre los ladrillos. Si esta placa de vidrio fuese perforada la condensación podrá ser menor, pero no eliminada.

Por otro lado, por la composición de la arena con silicatos de alta dureza, la tendencia es que, con la fricción de las personas caminando por estas superficies, irán opacar el vidrio, inviabilizando, a medio plazo, la correcta visualización de los elementos constructivos que se quieren mostrar “en vivo”,

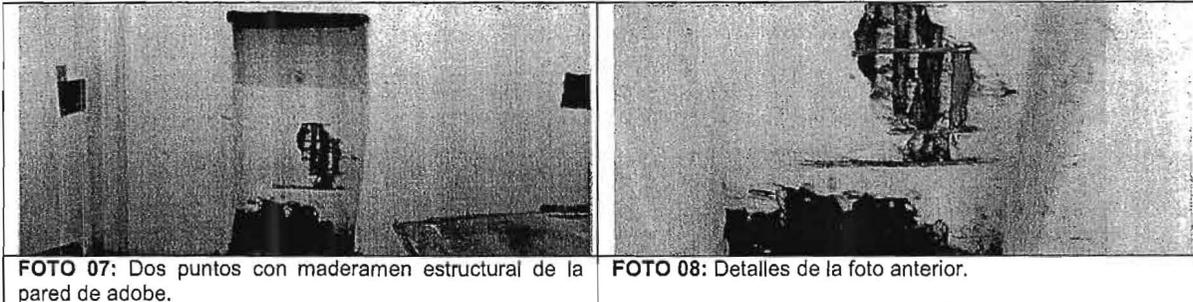
Internamente aún existen incógnitas no resueltas o que hayan sido previstas por el proyecto, de acuerdo con las informaciones de los responsables por la obra, como un tramo de muro que tiene expuestas las maderas estructurales de la mampostería en avanzado estado de deterioración.

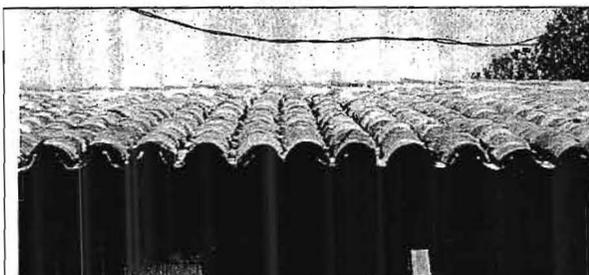
La terminación del trabajo de cubierta se presenta visualmente caótica, con deformaciones de la línea cumbre y de la línea del alero de la galería de la tira de casas. Observando externamente el techo, de forma cuidadosa, se perciben restos de argamasas sueltas sobre la superficie de las tejas, mostrando un trabajo descuidado con falta de aseo en la terminación. También se observan, entre las tejas utilizadas, tejas rotas, y fuera del alineamiento requerido por la composición de asentamiento.

FOTO 13: Tejas rotas, restos de argamasa en la teja canal falta de limpieza y uniformidad en el asentamiento del material.

Se propone rever y sustituir los tramos de tacuarillas que presentan patologías evidentes mejorando la terminación de estas superficies así como revisión del tejado con la limpieza general de las superficies, sustitución de tejas rotas y o tejas de dimensiones que pongan en riesgo la estanqueidad del techo.

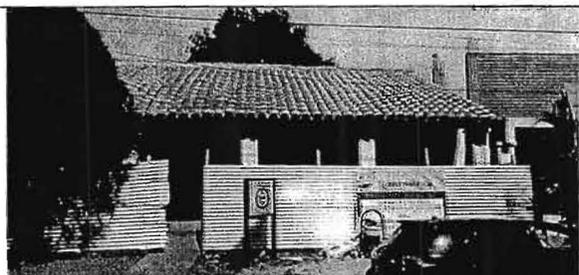
FOTO 14: Idem foto anterior.

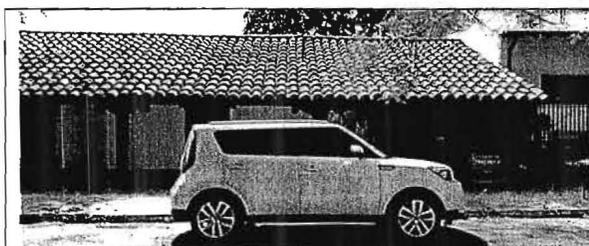
FOTO 15: Observar correcta nivelación del alero.

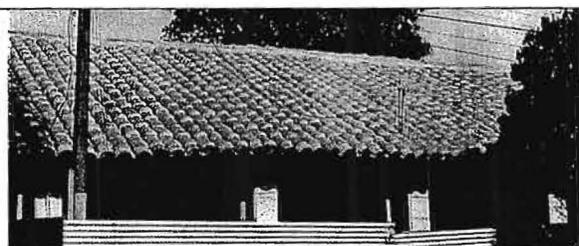
FOTO 16: Deformaciones en el alero y línea cumbre.
