Ref: Exp. N° 2857/2020, sobre Proyecto de Restauración y Puesta en Valor de la Librería Católica de Caazapá y presupuesto estimativo.

INFORME TÉCNICO

VIAJE A LA CIUDAD DE CAAZAPÁ

PROYECTO: "Restauración y Puesta en Valor de Librería Católica Caazapa"
Diciembre 2019

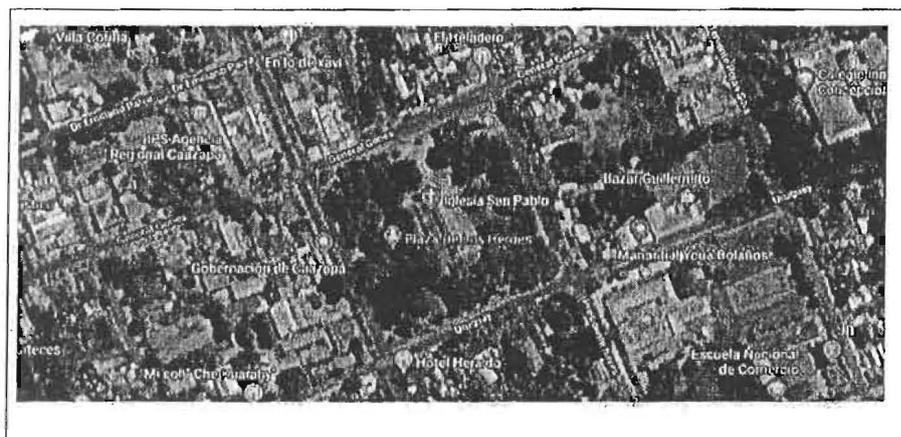
Plaza de los Héroes y la Iglesia de San Pablo

Se comprobó que las obras en la plaza de los Héroes efectivamente no impactaron ni colocaron en riesgo el sitio arqueológico, una vez que los camineros, ya en fase de conclusión, fueron construidos sobre antiguos paseos ya existentes en el lugar. Las instalaciones eléctricas para iluminación también fueron realizadas de forma muy superficial sin afectar el sitio arqueológico.

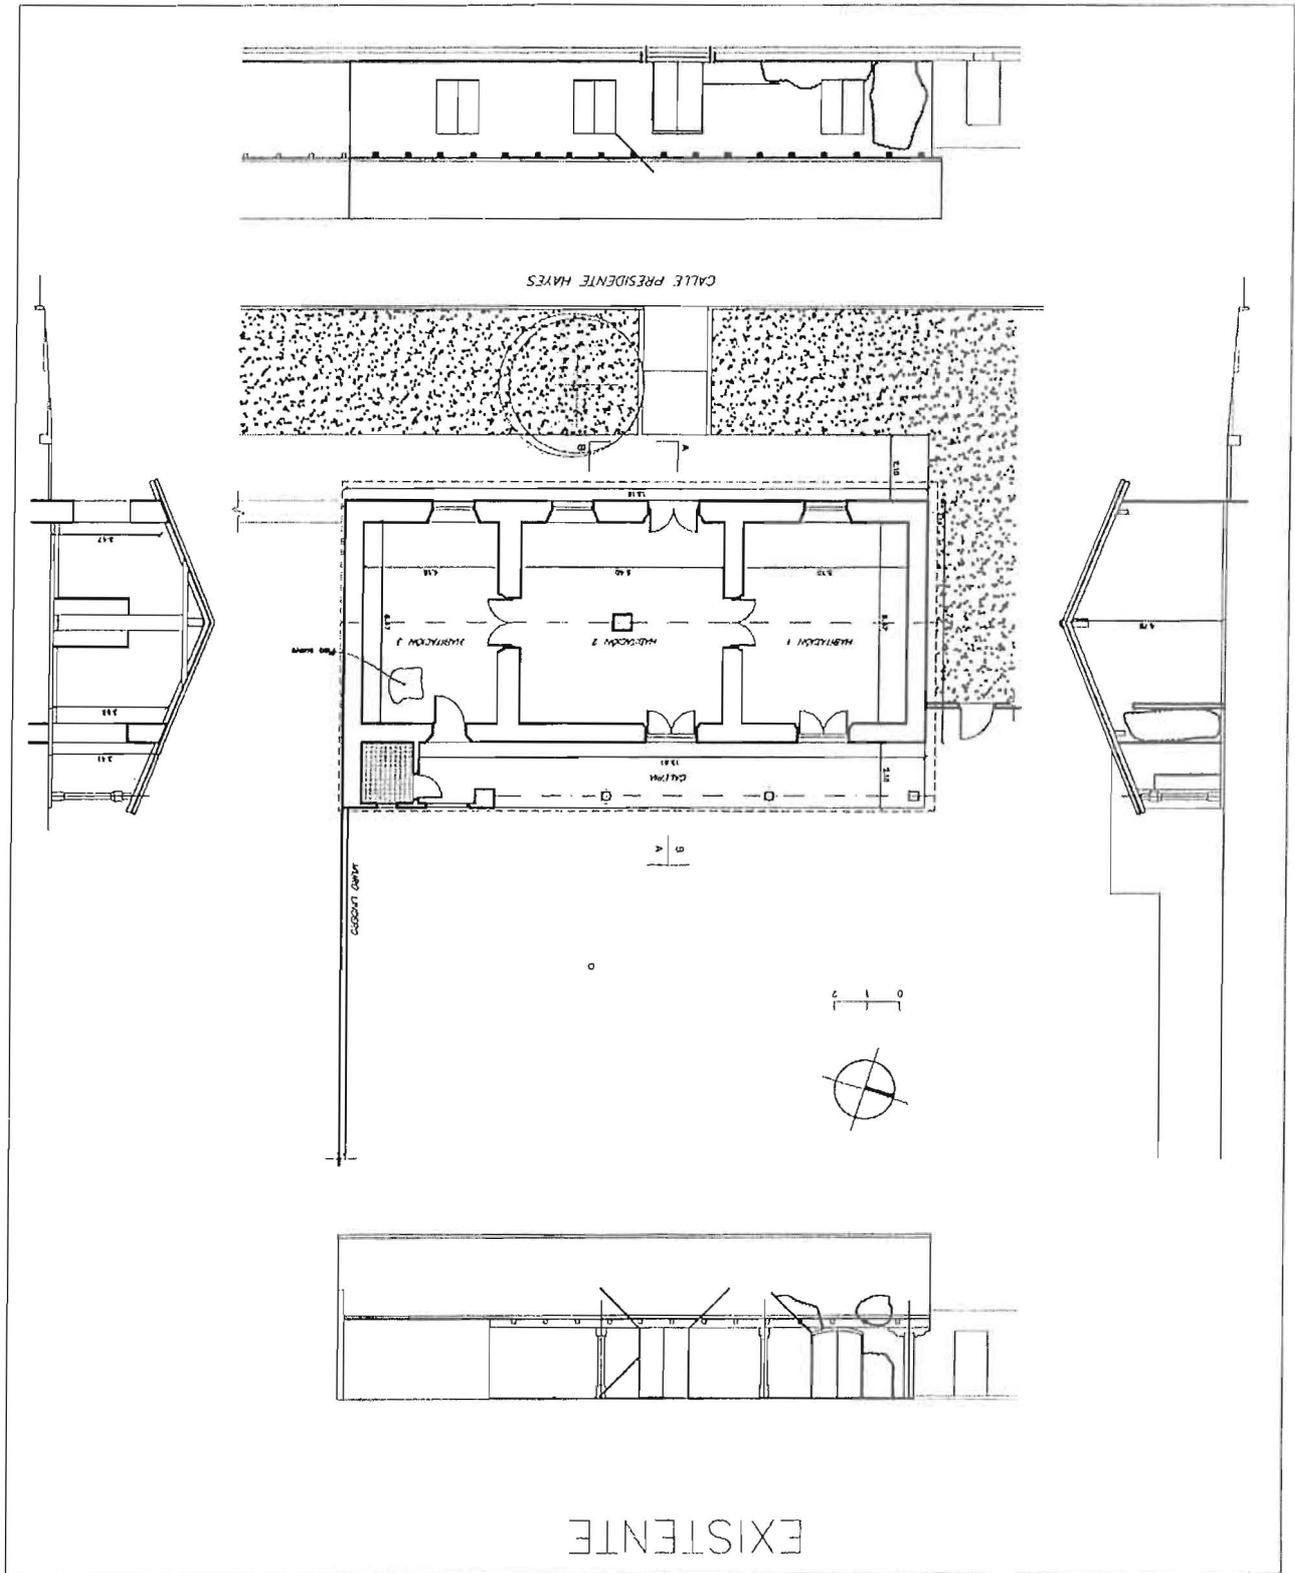
DETALLE CUBIERTA DE TEJAS

EXISTENTE
