Nota SNC/SG N° 293 /2022

DICTAMEN DGAJ N° 35 /2022.-

INFORME DBC N° 08/2021

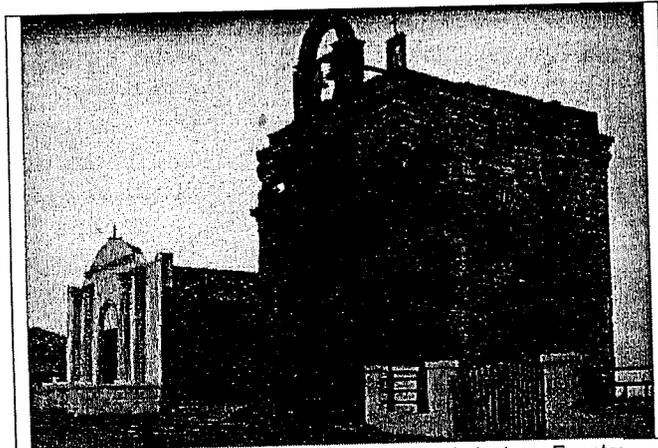
F.38: Antes de la restauración. Observar la textura. Fuente:

Existe algo de muy diferente que al morador, turista o al especialista, les cuesta entender la razón de este criterio adoptado para la restauración del Torreón que, de cierta forma, está con un aspecto completamente alterado, no fuesen las proporciones y las texturas de las partes intervenidas, con menor agresión que estas partes indicadas, principalmente la fachada sur que se presenta con el aspecto que se esperaría en los demás elementos.

En los mismos documentos, testimonios, relatos de ciudadanos, y por los indicios de otras partes del mismo bien no explican, de forma cabal, del por qué se optó por esta solución que, sin duda, transforma el cromatismo y elimina por completo la pátina y el aspecto "inmediatamente anterior" de sus elementos verticales.

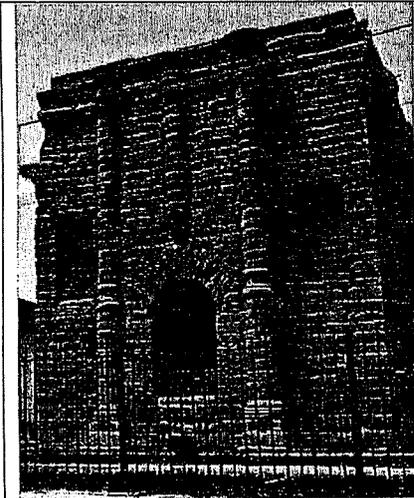
F.84

Las fotos siguientes muestran que no fueron retiradas en su totalidad el resto de la vegetación que rompió esta columna adosada, disgregando de la estructura del edificio y presentando riesgo de desplome.
