CONTENIDO:  
- PLANTA 1/100  
- MEMORIA TÉCNICA

SITIO DE LA MEMORIA "1A Ycua Bolaños"  
PROYECTO: "1A Ycua Bolaños"  
CIUDAD/PAIS: ASUNCIÓN - PARAGUAY

LAMINA

4

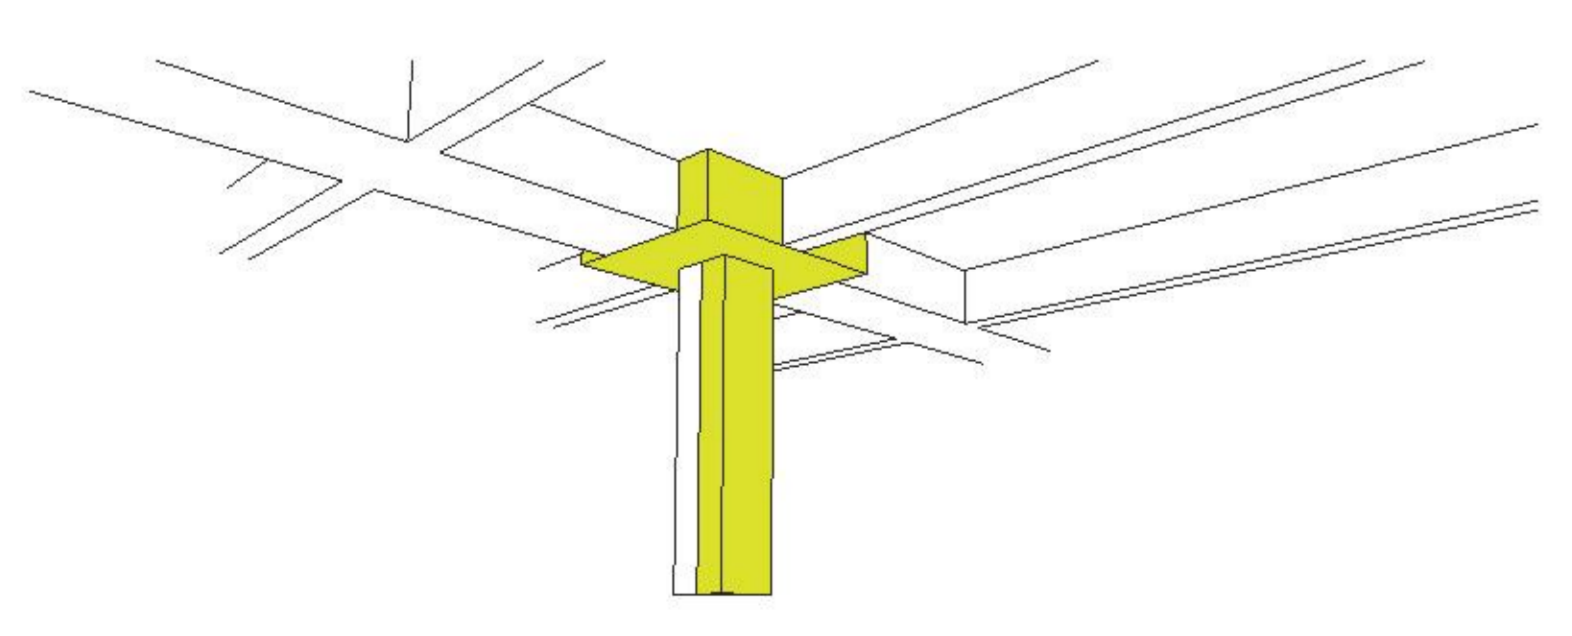
**REFUERZO ESTRUCTURAL**

Pilar de refuerzo con capitel para sector de losa con mayor solicitud de carga. Por ejemplo canteros con árboles frutales.

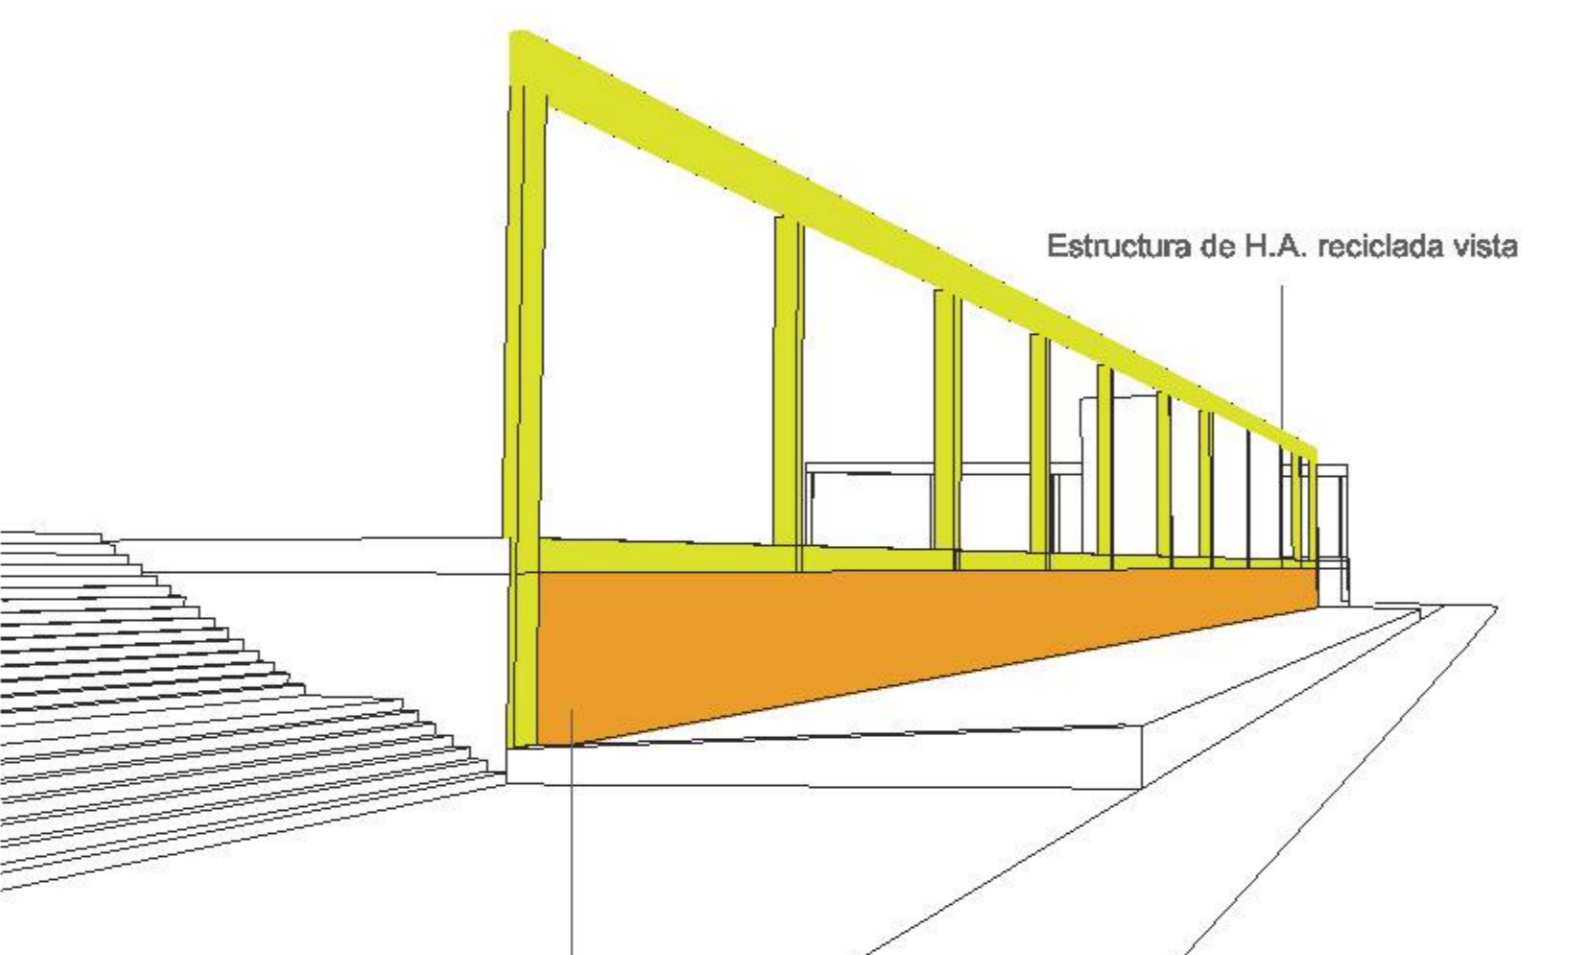
**ENVOLVENTE**

Mampostería 0,15m de ladrillo prensado visto

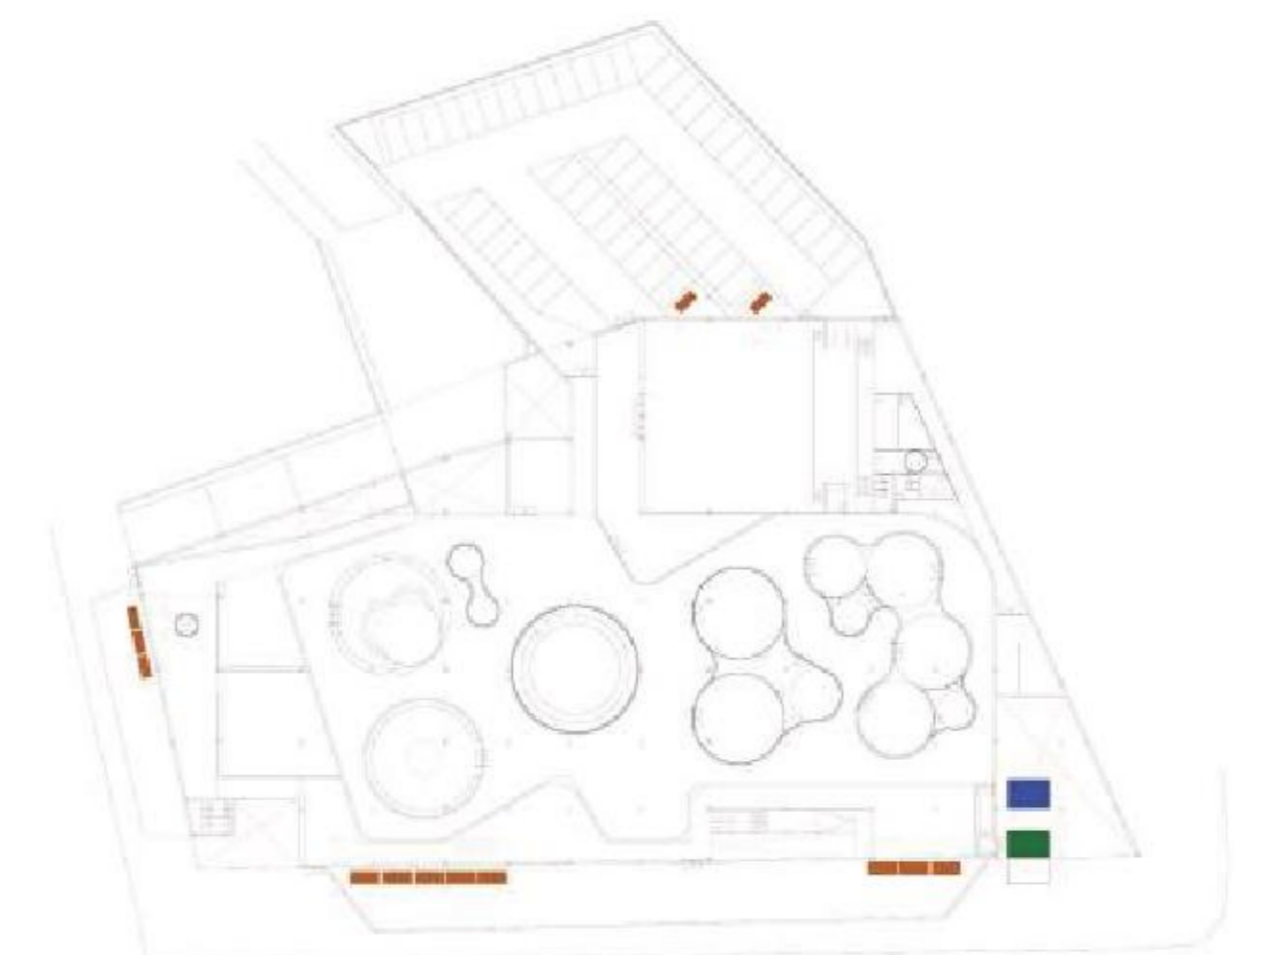
**INSTALACIONES**

Compressores AA    Transformador    Grupo Generador

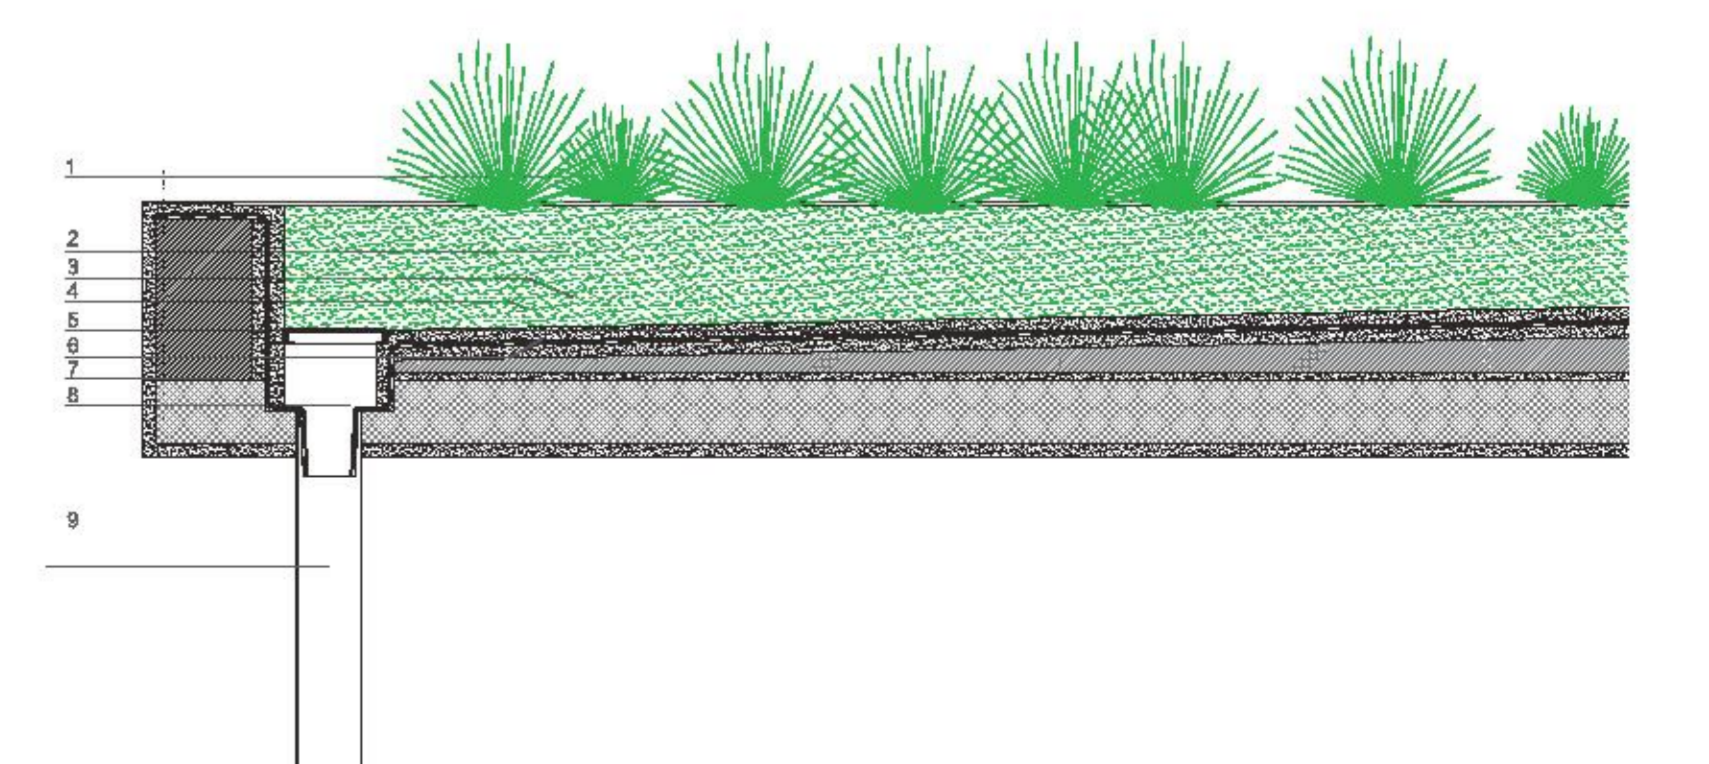
**ACONDICIONAMIENTO PARA JARDINERÍA**

- 1. Pasto y flores
- 2. Relleno de tierra con abono
- 3. Mortero hidrófugo
- 4. Membrana asfáltica con lámina de geotextil
- 5. Contrapiso con pendiente 2% carpeta de regularización
- 6. Pintura asfáltica
- 7. Estructura H\* A\*
- 8. Plato de desagüe
- 9. Bajada pluvial
