Nota SNC/SG N° 085 /2020

PARECER TECNICO CON RELACIÓN A LOS RETABLOS LATERALES QUE ACTUALMENTE SE LOCALIZAN EN EL TEMPLO DE LA SANTÍSIMA TRINIDAD DE ASUNCIÓN.

Informe técnico - Diagnóstico realizado en la Iglesia de Trinidad – Asunción

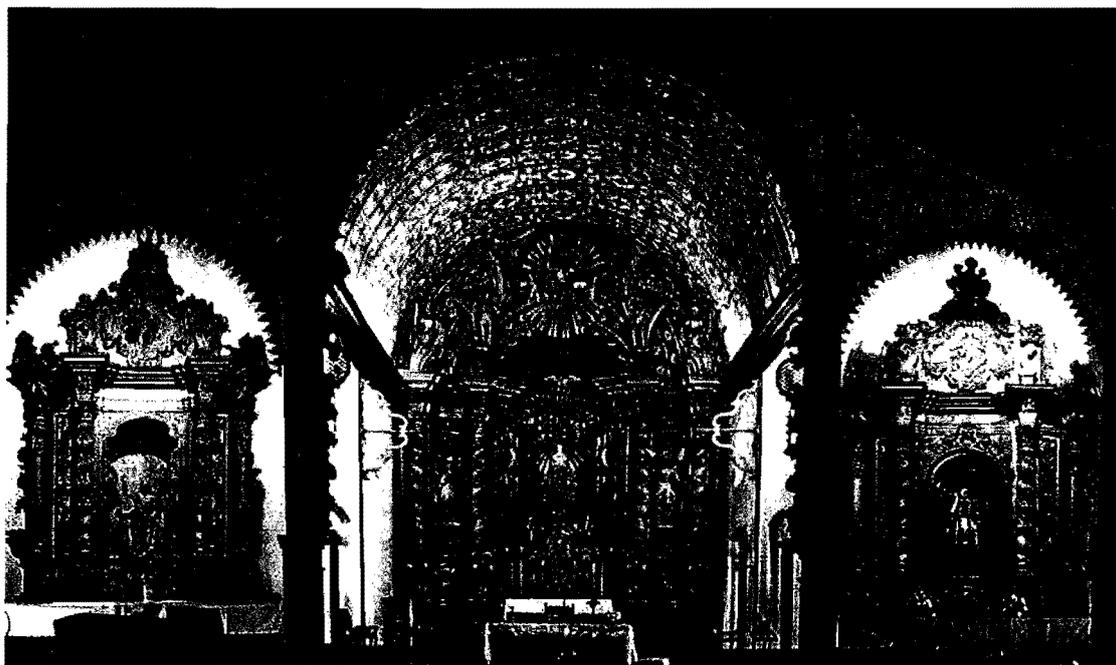
En la imagen se muestra el fotomontaje, realizado por el Arq. Decoud, en donde se indica la ubicación original de los dos altares laterales permitiendo una lectura de conjunto, en donde los lineamientos estéticos formales de los altares laterales dialogan con el Altar Mayor.

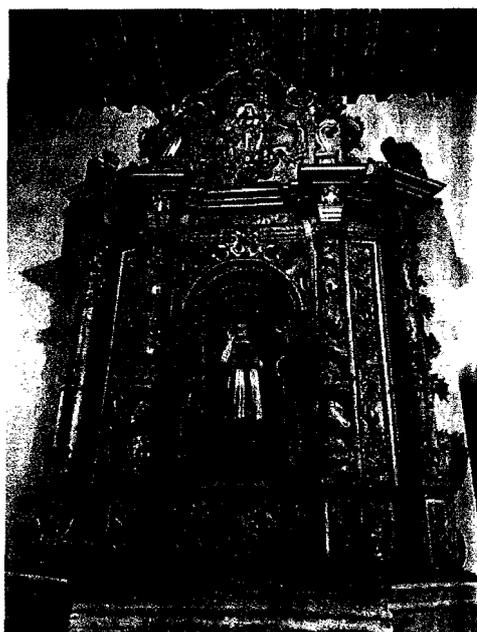
Mencionar por último, que uno de los Retablos se encuentra en buen estado, no se observa en sus superficies rastros de ataques de plagas.

Retablo en buen estado.

A simple vista se observan suciedad de polvo y otros daños menores.
