INFORME DRBM 11/2021

Informe Técnico sobre pintura mural “El Hachero”, existente en el edificio Histórico del Puerto de Asunción

Asunto: Solicitud de acompañamiento del Equipo Técnico de Restauración de la SNC. Llamado MOPC n°8/2018. Obras de Restauración y Puesta en Valor del Edificio Histórico del Puerto de Asunción.

Documentación fotográfica del mural decorativo del Edificio Histórico del Puerto de Asunción

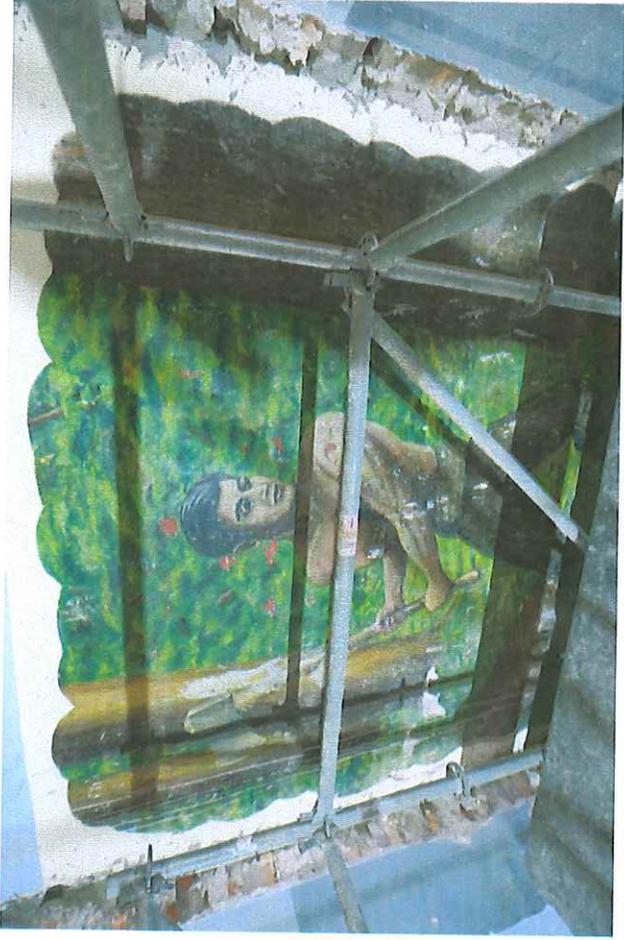
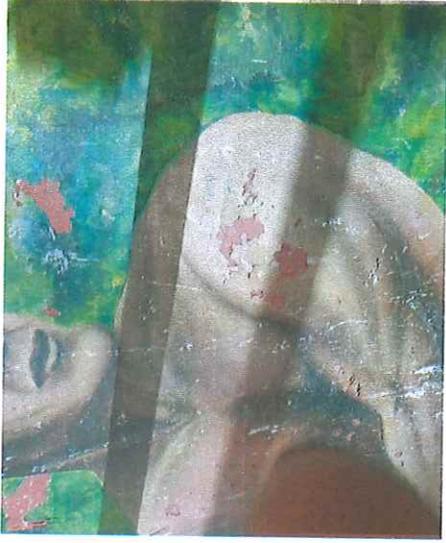
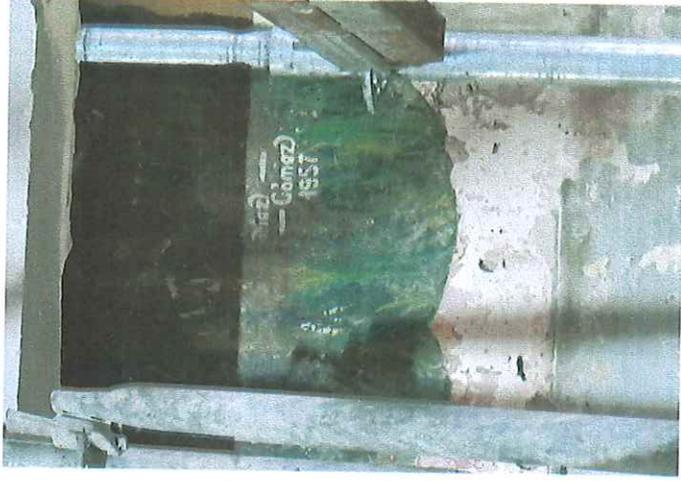
Mural: "El Hachero"

Hemos visualizado que la pintura mural hallada a fines del año 2020 durante la restauración del edificio, denominada “**El Hachero**” del ingeniero **Adolfo Diez Gómez**, se encuentra en un estado delicado con desprendimiento de la película colorida, fragilidad ocasionada por el soporte del muro, fisuras y se ha observado que la parte inferior del mural se encuentra incompleto debido a la pérdida del revoque y por ende de la película colorida.

Con relación al Mural “El Hachero” creemos conveniente una inmediata consolidación de la película colorida como medida de protección para evitar más pérdidas de policromía y sugerimos una restauración completa del mural acompañado de un estudio de protección debido a que se encuentra en un lugar donde el medio ambiente es muy húmedo debido a la cercanía del agua al sitio. A simple vista el muro (soporte) presenta humedades y rajaduras, los que deberán ser estudiados para buscar los mecanismos para subsanar esas patologías y de esta manera asegurar que la película colorida del mural en cuestión no sea afectada con el paso del tiempo. Es importante acotar que los trabajos a ser realizados en el mural tendrán el acompañamiento técnico del Dpto. de Restauración de Bienes Muebles de la SNC.

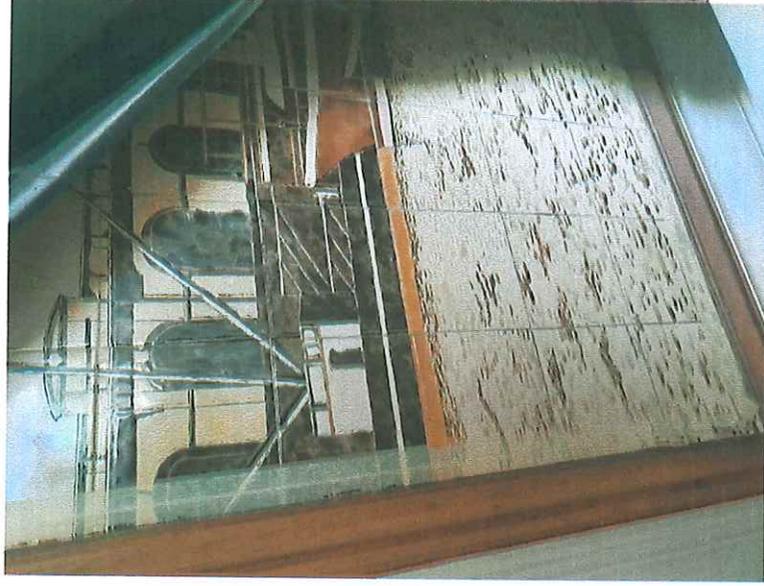
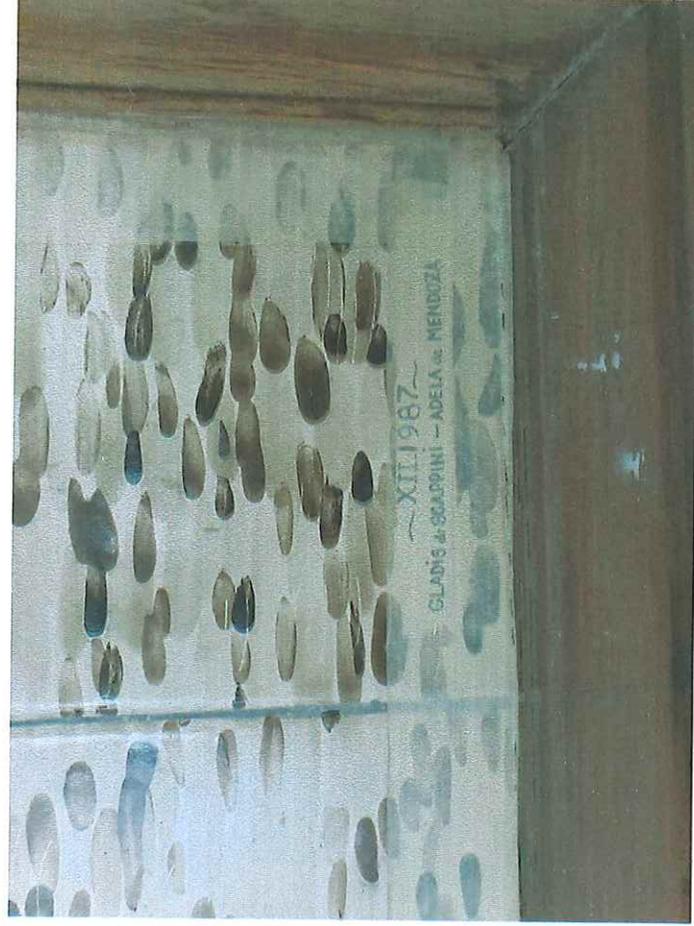
Mural de Cerámica

Asimismo, se encuentra en el edificio un mural de cerámica realizado por Gladis Scappini y Adela de Mendoza año 1987, este mural según relatos de la Arq. Blanes se encuentra en proceso de estudio para su traslado a otro sitio del edificio debido a que su ubicación obstaculiza uno de los accesos al edificio. Se sugiere presentar protocolo de actuación con relación a esta intervención ya que desde este Departamento no creemos conveniente su traslado y sugerimos que por su seguridad permanezca en su lugar de origen para de esa manera conservar su estado original y evitar posibles deterioros durante el proceso de traslado.
