INFO\_DPO: 65/2021

## INFORME TÉCNICO

### VISITA DE INSPECCIÓN AL MUSEO DE YPANÉ

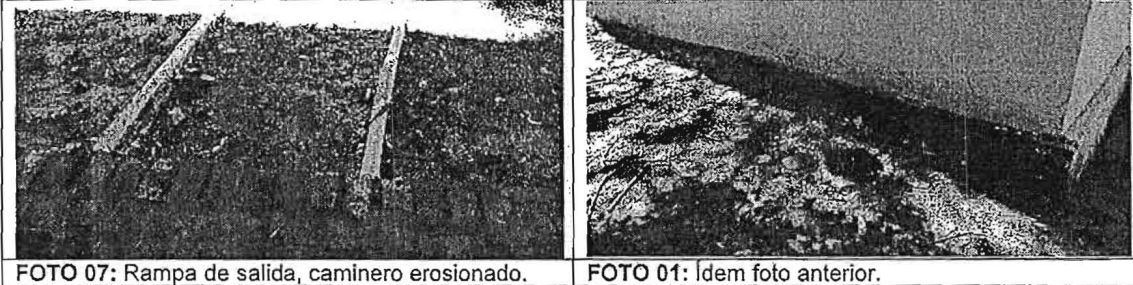
FOTO 07: Rampa de salida, caminero erosionado.

FOTO 01: Ídem foto anterior.

- Construcción de canaleta de ladrillos macizos, a cielo abierto, evitando la erosión del suelo perimetral de la sede del museo.
- Rellenado de caminero posterior que viene sufriendo proceso de erosión.

- Se sugiere que los camineros del sitio sean pavimentados con la aplicación de suelo-cemento, de bajo costo, larga durabilidad y de fácil mantenimiento.
